## 우크라이나 전동차의 공기 기적 개선에 대한 고찰

### A Study of Air Horn Modernization for Ukraine EMU

**Abstract** The purpose of this study is to compile the knowledge and experience regarding air horn modernization for Ukraine EMU in service operation of winter climate. In order to fulfill this purpose, the problems and measures related to snow damaged are review.

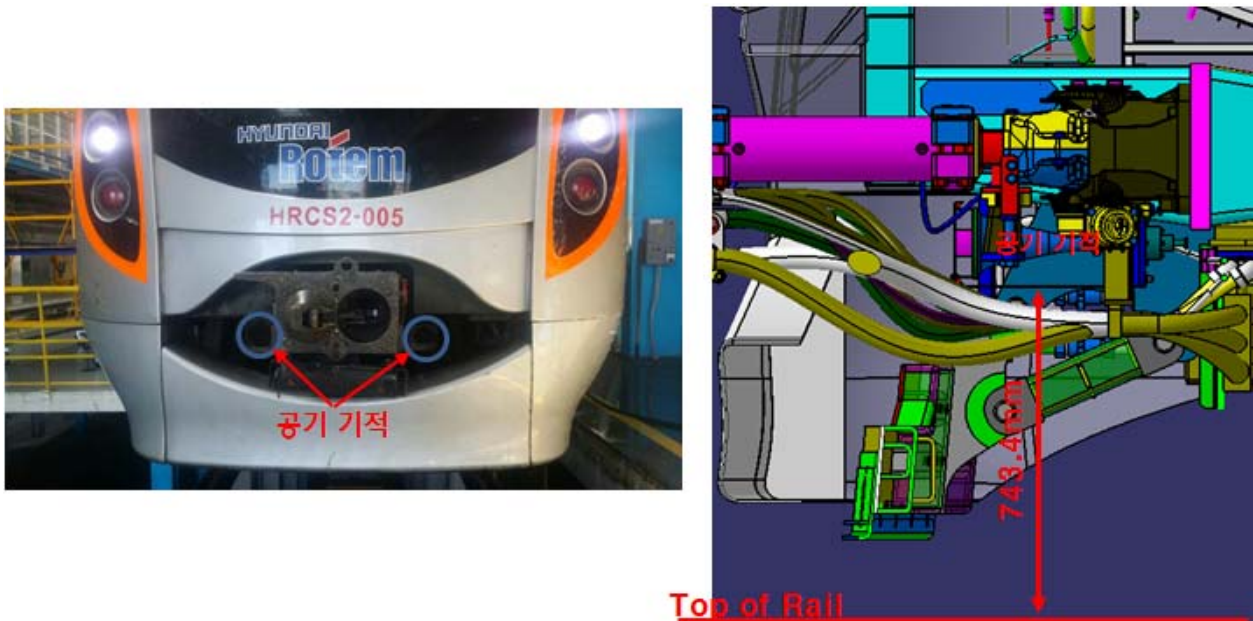
Fig.1 공기 기적 설치 상태

우크라이나 전동차의 기적은 고객사 요구에 의하여 고음(105dB(A))<sup>[1]</sup>, 저음(120dB(A))<sup>[1]</sup>의 2개의 음압을 낼 수 있도록 개별 기적으로 구성되어 있으며 작동은 공기로 울림판에 달려 있는 추를 움직여서 요구 음압을 내도록 되어 있다. 고객사의 공기 역학적인 외형형상 선호로 인하여 공기 기적의 위치는 아래 Fig.1과 같다.

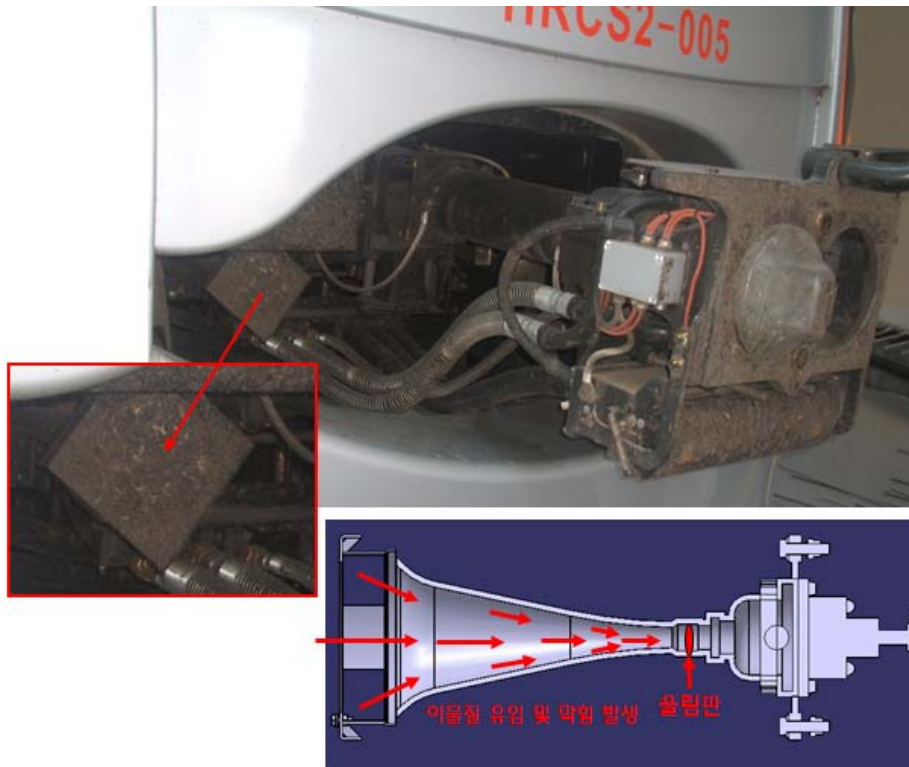
Fig. 2 외부 이물질의 적층

운행 최고속도 160km/h의 준고속 우크라이나 전동차는 빠른 운행속도로 인한 공기 중에 이물질이 차량의 상대속도의 크기로 부딪치게 되며 평균 왕복 운행거리 1,274km의 도시간 장거리를 운행하기 때문에 이물질의 쌓임이 가속되는 결과를 초래한다. 또한 기적 소리 전파를 용이하기 위하여 전두부 커플러 개방 구역에 노출시켜 놓은 공기 기적은 위에서 언급한 2가지 요인에 의하여 주기적인 유지보수 관리를 하지 않으면 공기 기적 내에 소리를 발생하는 울림판이 적층된 이물질에 의하여 고착되어 음압이 감소하는 결과를 발생시킨다(Fig. 2 참조).

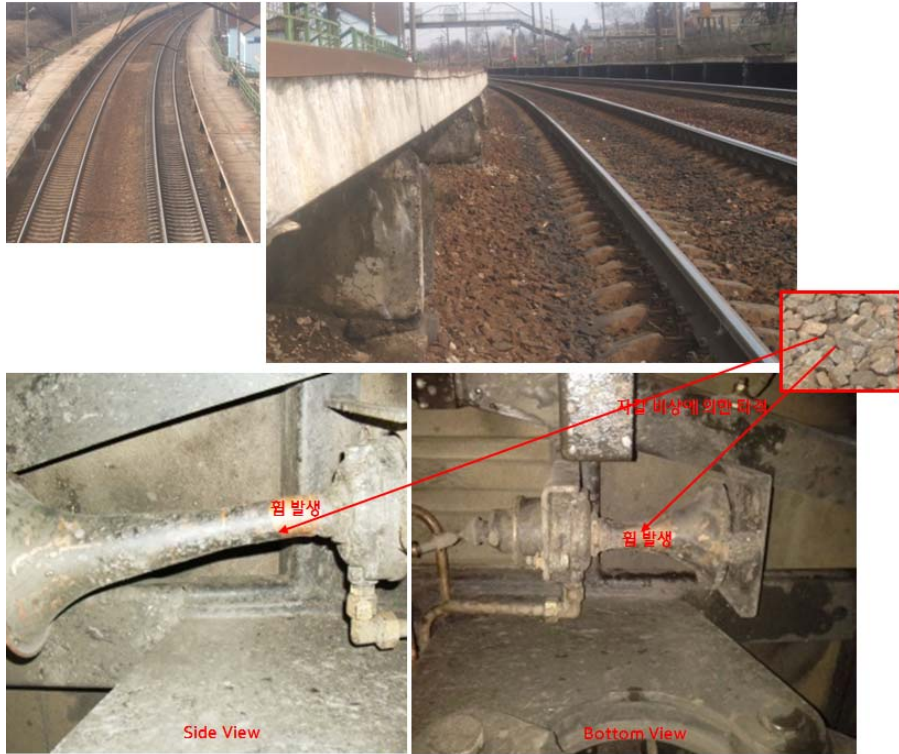
Fig. 3 선로 및 타격 손상 상태

공차 중량<sup>[1]</sup>이 평균 53 ton인 9량 1편성 차량이 나무재질의 목침과 자갈로 도포된 레일을 빠른 속도로 통과시 레일에 수직하중이 인가된다. 이 하중은 레일을 타고 도포된 자갈을 일정 압력으로 누르는 효과를 발생하면서 자갈의 응집력이 작은 경우는 비정상하게 된다. 이렇게 비정상한 자갈은 운행하는 열차의 하부 장치에 타격으로 가해지며 장치의 손상을 발생시킨다.

Fig. 3과 같이 현지 선로와 도포된 자갈(둥글 자갈은 응집력이 낮음)을 확인할 수 있으며 타격에 의한 변형된 공기 기적의 상태도 확인 할 수 있다. 타격 손상, 변형된 공기 혼은 울림판에 의한 음압의 확산 및 울림판의 작동을 방해하여 음압의 감소를 발생한다(Fig. 3 참조).

외부 타격을 발생하는 이물질은 선로 주변에 있는 자갈, 보수 후 치우지 않은 장애물 등에 의한 물리적인 충돌에 의한 손상이므로 가능한 레일상면으로부터 최대한 이격 거리를 유지하도록 하는 방안이다.

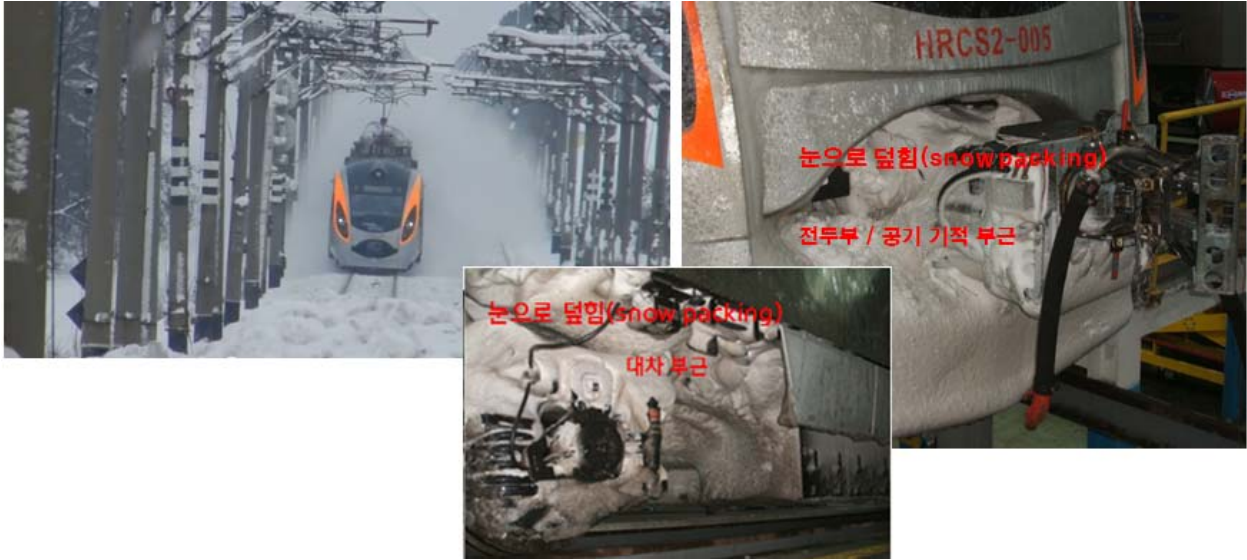
Fig. 4 동절기 운행 및 스노우 패킹 현상

동절기 영업운행시 내리는 눈은 차량 표면에 부착되며 주행 속도에 의하여 부착되는 눈의 적층이 발생한다. 적층된 눈 입자는 서로 압착되면서 얼음으로 변화하게 된다. 이 얼음 덩어리는 내리는 눈의 덮임을 가속시키며 특히, 열차의 하부의 경우 기능성 기기 장치가 박스 형태로 설치되어 있기 때문에 공기저항이 심하게 발생하기 때문에 장치의 눈 덮임의 현상이 상부보다 심하게 발생한다.

주행 방향으로 향하고 있는 공기 기적의 깔때기 형상인 나팔은 스노우 패킹을 가속시키는 효과를 발휘하며 눈 막힘에 의한 울림판 결빙으로 공기 기적의 소리 기능 상실이 발생한다.

상기 프로젝트의 공기 기적은 울림판의 결빙을 방지하기 위하여 공기 기적 후단에 40W 용량의 히터를 설치했으나, 공기 기적 나팔로 유입되는 눈의 양이 히터가 처리할 수 있는 용량을 초과하기 때문에 히터가 있으나 결빙이 발생하고 있다(Fig.4 참조).

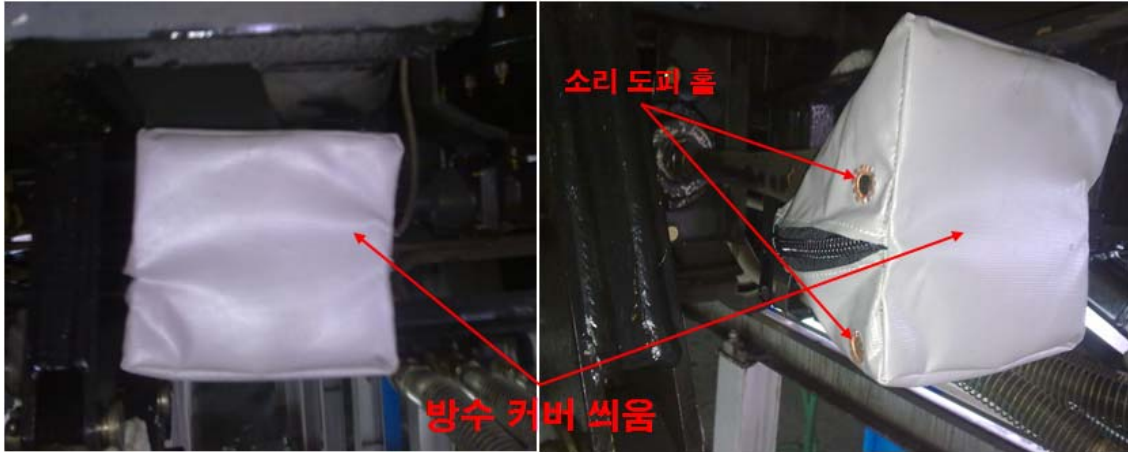
**Fig. 7 커버 설치**

우크라이나 전동차의 경우 커버(t 1.0mm 타폴린 재질) 씌우고 나서 음압의 감소는 저음 기적은 2.5dB(A), 고음 기적은 8dB(A) 발생한다. 적용 재질, 재질의 표면 처리, 소리 도파 홀의 크기 및 개수에 따라서 음압 감소량의 차이는 발생한다.

외부 오염물질이 공기 기적 나팔로의 유입을 막기 위해서는 유입 입구를 물리적으로 차단하는 방안이 있으나 이 방법은 공기 기적의 음압을 낮추는 결과를 초래하기 때문에 초기 설계시 부터 고려하지 않을 경우 음압 사양 만족에 어려움이 있다.

음압 감소를 발생하는 물리적인 커버 씌우지 않고 유입되는 외부 오염물질을 낮추려면 공기 기적의 설치 각도를 아래쪽 방향으로 기울여서 외부 유입 유량을 줄일 수 있으며 쌓여진 이물질이 자중에 의하여 아래로 떨어지는 효과를 얻을 수 있다.
