급곡선구간 비대칭 레일연마 효과분석

Analysis of effect of asymmetrical rail grinding in sharp curve section

In this study, rail maintenance method which extends use period of rail is presented to reduce defects and wear of rail and wheel by asymmetrical rail grinding in the North Daejeon linking section of Kyungbu high-speed railway.

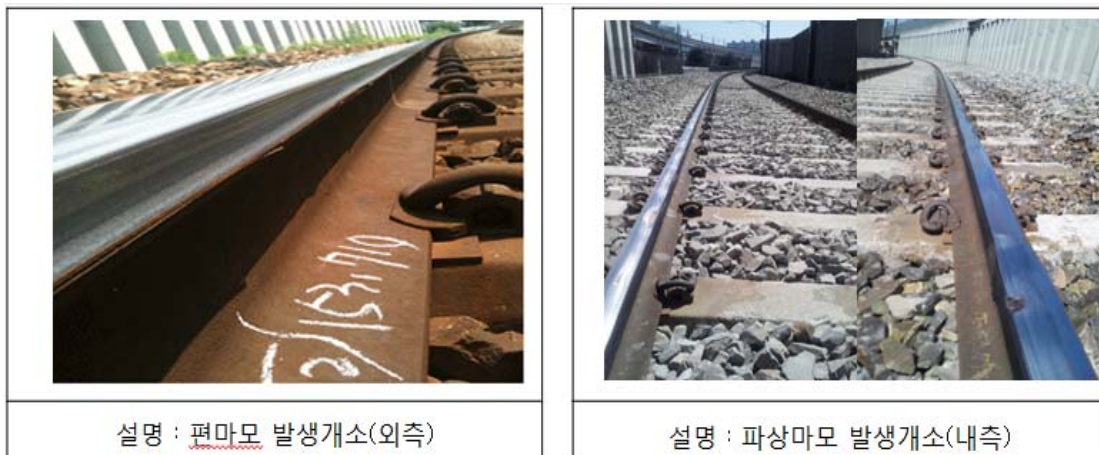
Fig. 2 DaeJeon-buk connection line T2 track

경부고속철도 1 단계 대전북연결선 상선의 레일결함은 Fig.2 에서와 같이 두 반향곡선(R=500, R=700)에서 집중적이며 지속적으로 발생하고 있어 주기적인 레일연마공사 및 선형정정작업 등을 시행하고 있다.

대전북연결선 급곡선과 급구배로 복잡하게 경합하고 있으며 제동과 속도증가 연속 구간으로 차륜과 레일의 반복적인 마찰 및 마모로 인해 레일결함이 발생하게 된다.

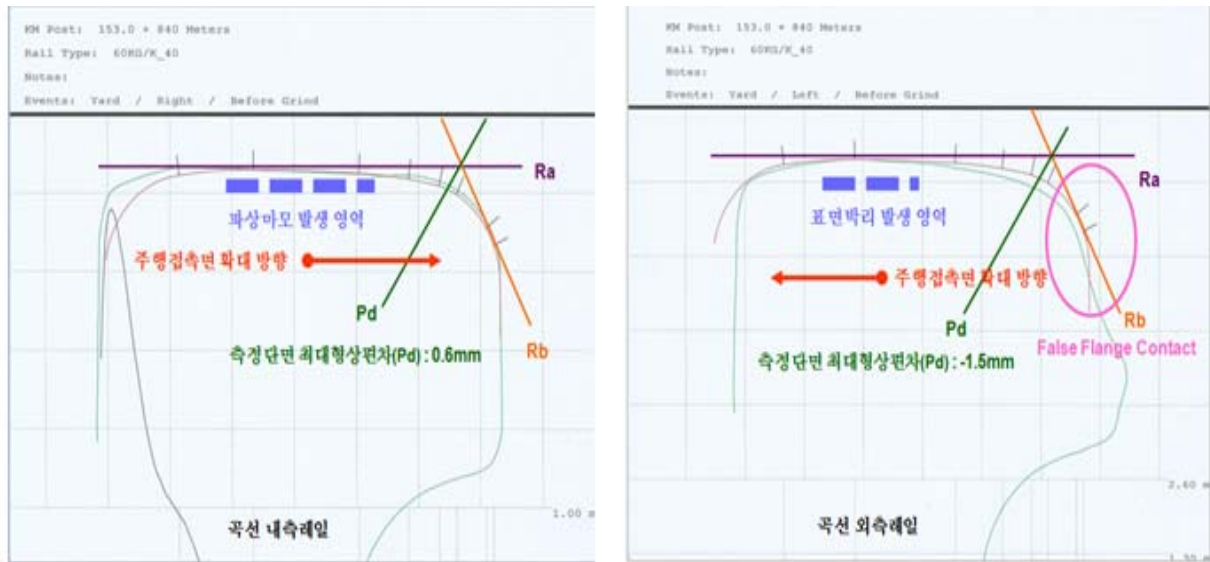
Fig. 4 rail surface defect

본 구간은 경부고속선 1단계 대전북연결선 상선 급곡선 구간 중 파상마모(Corrugation of Rail) 및 편마모(Partial Side Wear)등 Fig.4과 같이 결함 발생이 진행중인 개소를 표본으로 레일단면측정기, 결함깊이측정기, 육안검사등으로 검측을 시행하였다.

상기 급곡선구간에 열차안전운행을 위하여 레일교환을 시행하였으나 레일면 파상마모 및 편마모가 재발생되어 현재 가장 적절한 유지보수 방법인 레일연마를 주기적으로 시행하고 있으나 레일결함 발생의 근본적 해결책은 되지 못하여 선로관리에 많은 노력이 요구되고 있다.

레일결함해소를 위하여 비대칭 레일연마를 연마석 24석 연마차로 최대 24pass 작업을 시행한 결과 Fig.5에서와 같이 레일연마 전 표면의 파생마모 및 차륜접촉면이 불규칙하였으나 비대칭 레일연마 작업 후, 파상마모 및 불규칙한 차륜접촉면이 대부분이 해소되어 레일의 차륜접촉면이 상당히 고르게 된 것을 알 수 있다.

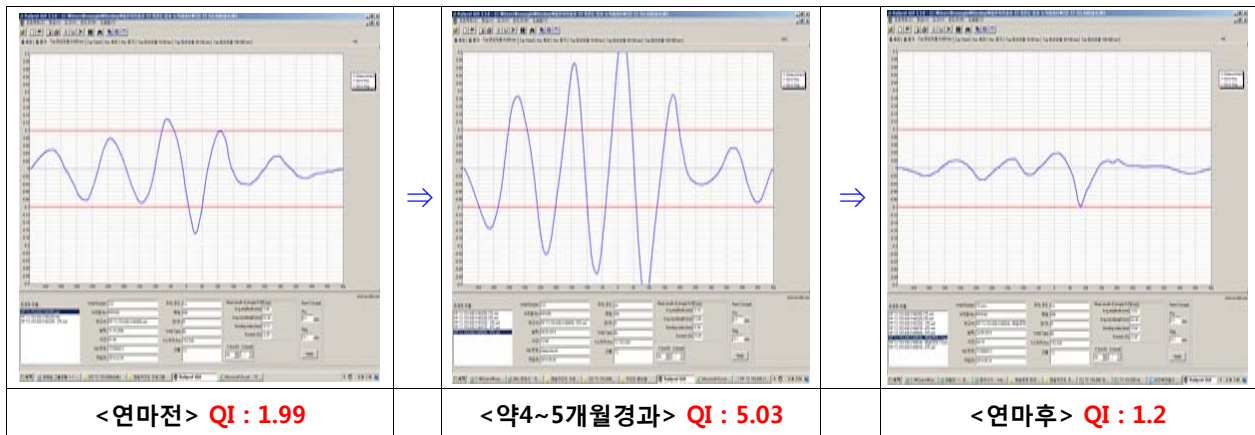
Fig. 6 Rail straightness graph after grinding

비대칭레일연마 시행 후 대부분의 표면결함 제거 효과로 QI 지수는 양호해졌으나 Fig.6 및 Fig.7에서 보여지는 것처럼 약 4개월 경과 후부터 곡선 외측레일 직·편마모를 시작으로 내측레일 파상마모 연장이 길어지고 결함 깊이가 깊어짐에 따라 QI 지수가 급격히 증가(불량)해지고 6개월 정도 흐른 시점에서 연마 전과 같은 상태로 회귀하는 추세로 보아 해당구간 연마작업 투입주기는 약 6개월(년 2회)이 적절한 것으로 판단된다.

- 대전북연결선 곡선 구간에 대한 레일연마 작업을 시행하여 해당구간 표면결함이 대부분 해소될 수 있었으며 그 효과는 단기간(약 6개월 후 원 상태로 회귀)에 그치는 실정이다. 따라서 효율적인 레일관리를 위해 년 2회(6개월/1회) 연마차를 주기적으로 투입하여 비대칭 레일연마를 시행하고 레일 마모한도 초과개소는 적시에 레일 교환을 지속적으로 병행하는 것이 해당 구간의 효율적 유지보수 방안이라 판단된다.
