고속철도 자갈도상 궤도 뜯침목 유지관리

unsupported sleepers maintenance of HighSpeed Railway ballast track

심광섭*, 김명수*, 유승원**, 신정수*, 전일식†

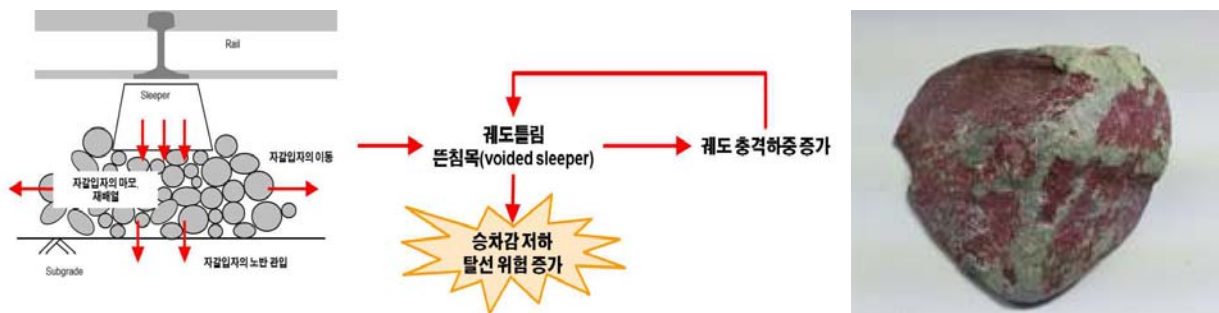
Fig. 1 Track irregularity mechanism and Wear ballast

뜬침목 상태에서 차량 주행은 궤광의 반복적인 상하진동으로 침목하면의 자갈뿐만 아니라 침목측면과 자갈의 마찰 및 침목사이 자갈(Crib) 자체의 마찰로 인하여 파쇄와 마모가 진행된다. 또한, 잦은 도상작업에 따라 자갈 능각이 무뎠지며 둥글게 변함에 따라 도상자갈 결속력 저하 원인으로 작용하게 되는 것으로 나타났다. Fig 1 은 이러한 궤도틀림의 메커니즘과 능각이 무뎠진 자갈을 나타내고 있다.

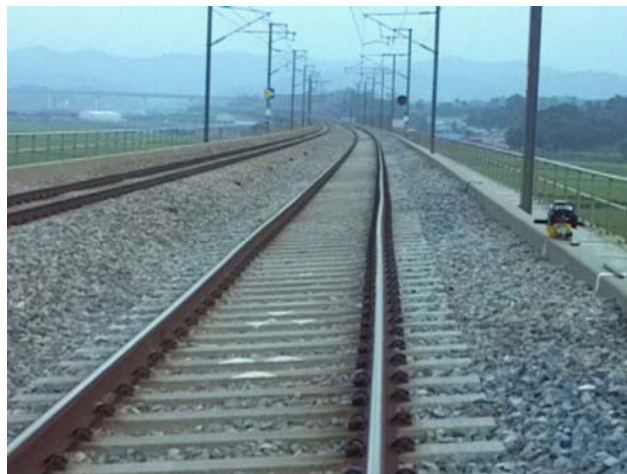
Fig. 3 Alignment irregularity symptoms

Fig. 3은 뜬침목 구간에서 나타난 방향틀림이다. 방향틀림은 주로 하절기 대기온도 상승에 따른 장대레일 축력증가로 도상형저항력이 저하된 개소에 발생하며, 반복적 충격시 좌굴 위험도가 증가하게 된다. 재료적으로는 지속된 주행 충격(햐머링 효과, Hammering Effect)으로 침목 파손이 가속화 되며, 도상압력 증가에 따른 자갈파쇄 및 마모 증가와 레일의 반복 충격 거동에 따른 피로도가 증가로 절손위험이 증가하게 된다. 또한, 뜬침목 발생 개소의 궤도틀림이 주변부로 전이·확대되며 이는 승차감 저하로 귀결되게 된다.

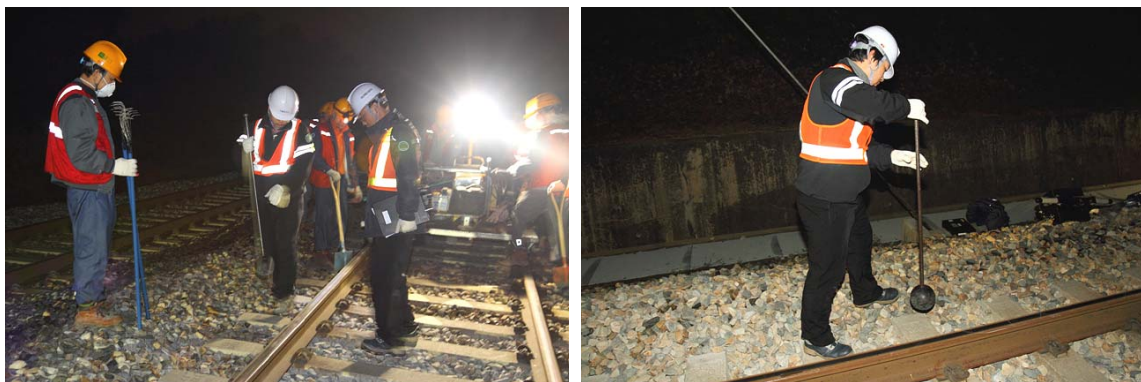
Fig. 5 Unsupported sleepers Check

하절기 뜯침목 발생개소의 도상횡저항력 저하로 인한 궤도틀림으로 열차운행에 지장이 발생하지 않도록 뜯침목 조사를 12일간 경부고속선 1단계 유도상궤도 전구간에 대하여 시행하였으며 점검 방법으로는 Fig. 5 와 같이 주간 선로점검 및 야간 도보순회와 같이 완전 차단 시간 중 자갈 부상개소에 대한 뜯침목 점검봉을 통한 침목 정수 조사한 후 이를 궤도연장과 개소 분류하고 뜯침목 발생 원인을 함께 조사하였다.

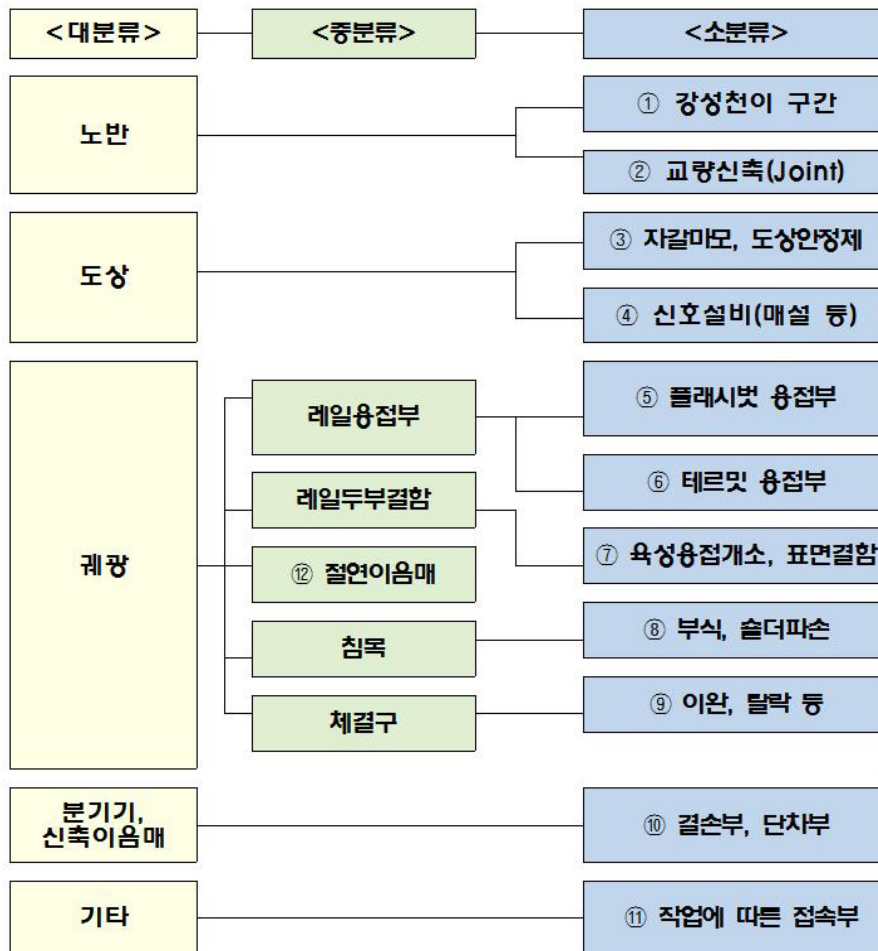
Fig. 5 Major causes of Unsupported sleepers

뜯침목 발생개소는 본선연장 대비 1.49%로 나타났으며 이를 다시 노반조건과 선형조건으로 분류하여 Table 1과 같이 분류하였고 뜯침목 발생의 주요원인을 Fig. 5와 같이 12가지로 나누어 분류한 후 그 결과를 Table. 2에 나타내었다.

구조물과 평면선형 사이의 복합조건에 따르면 교량의 직선부, 토공부의 직선부와 곡선부 순으로 나타났으며 뜬침목 발생 주요 원인으로는 도상 자갈에 영향을 주는 요인들(자갈마모, 도상안정제 열화, 도상의 불균질)로 나타났다.

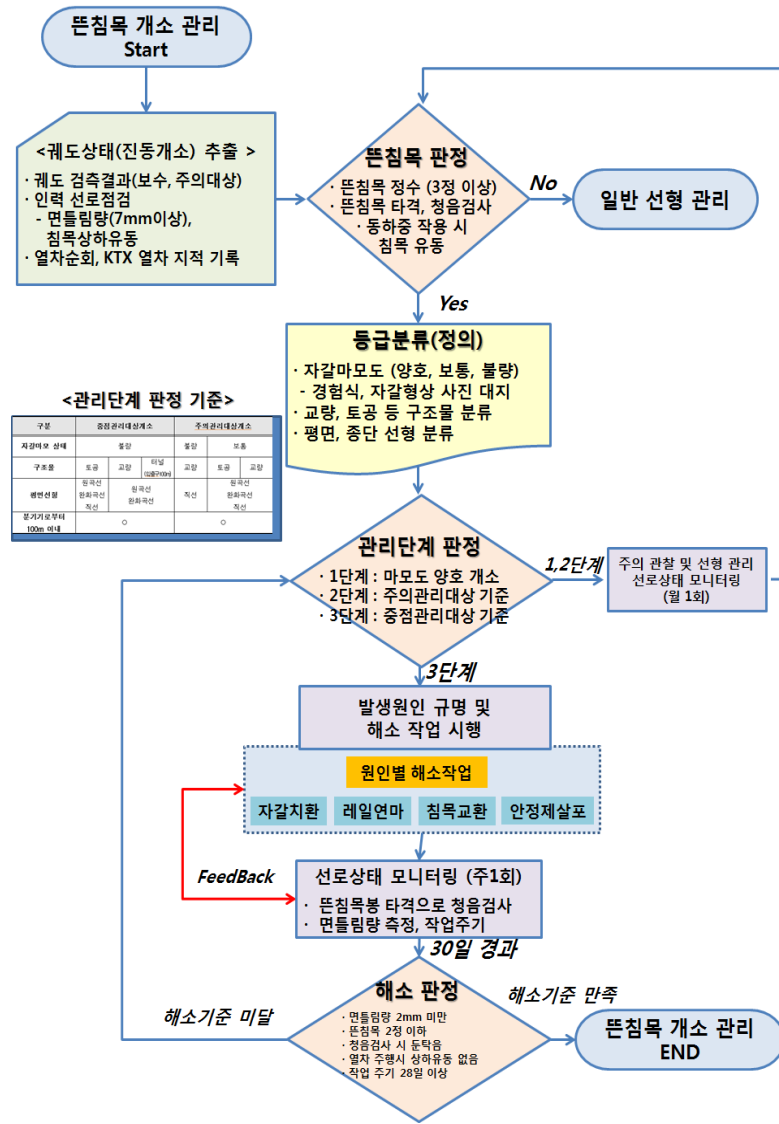
하절기 도상형저항력 감소로 방향틀림으로 궤도 안정성을 저해하는 뜯침목 발생 현황을 노반조건과 선형조건으로 분석하였다. 하지만 안정성에 크게 위해가 되지 않는 뜯침목도 존재하는데 모든 뜯침목을 해소하려고 하면 유지보수 노력이 크게 증가할 것이 자명하다. 따라서 Flow chart와 함께 아래와 같이 제시하여 뜯침목 관리에 유지보수 노력이 누수되는 일이 없게 하고자 한다.

- 뜯침목은 자갈마모에 크게 영향을 받는 것을 확인하였으며, 따라서 자갈마모가 보통, 불량인 개소 중 횡방향 강성이 비교적 작은 토공 곡선부, 토공 직선부를 우선 조치하여야 할 것이다.
- 뜯침목에 관한 연구결과 침목 3정(2.4m)까지는 궤도틀림량이 미미하게 나타나므로 10m 현에 대하여 뜯침목의 정수는 2정 이하여야 한다.
- 뜯침목 발생시 우선 발생하는 궤도틀림 유형이 궤도침하에 따른 고저틀림으로 해소작업 후 궤도선형검측기와 현정시법에 따른 고속철도 선형관리 준공기준(CV)인 면틀림은 2mm 이하(10m 현)여야 한다.
- 뜯침목은 침목하부 도상과의 지지가 이루어지지 않으므로 뜯침목 점검봉으로 점검시 지지력이 청음과 반력이 지속적으로 확인되어야 한다.
- 뜯침목은 동하중 제하(열차 운행) 시 운중에 따른 상하 유동이 발생하므로 유동상태가 없어야 한다.
- 뜯침목 판정 및 등급분류 관리단계 판정은 다음 Flow Chart를 따른다.
