고속선 터널내 전차선로 금구류 부식원인 연구

A Study Metallic causes corrosion into high-speed railway catenary inside of tunnel

이병곤*, 신영식**

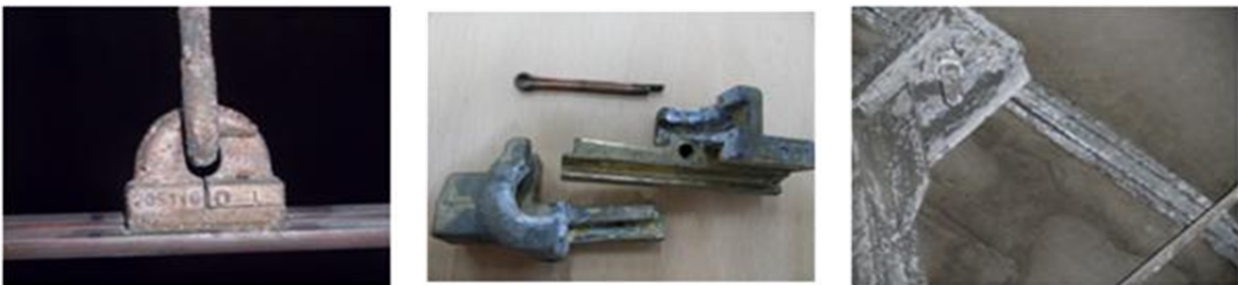
경부고속선 2단계 구간(동대구~부산)도 2004년 개통된 1단계 구간과 유사하게 터널 내부 전차선로 금구류에서 부식현상이 발생되었다. 알루미늄 청동금구류는 전체 터널에서 전반적인 부식현상이 발생되었으나 하수강, 브래킷 등 지지물 부식은 일부 터널에서만 부식이 발생되었다. 이에 따라 철도건설기관에서 경부고속선 2단계 구간 터널에 대해 2010.10.~11월 전차선로 가동브래킷에 대해 방청(도색) 작업을 시행하였다. 방청작업 결과 금구류 부식은 줄어든 것 같으나 청동합금류 일부 부식은 계속 진행되었다. 이에 대한 원인파악을 위해 경부고속선 2단계구간의 전 터널에 대해 금구류 부식 현황조사를 시행한 결과, 터널길이가 긴 금정터널(20.324km)의 금구류 부식이 가장 심했으며 터널길이는 길지 않으나 평산터널의 금구류 부식이 다른 개소에 비해 심한 것으로 나타났으며 이는 주변의 환경적인 요인이 작용했을 거라 추측이 된다. 또한 청동금구류는 몇 개소를 제외하고는 대부분의 터널에서 부식현상이 발견되었으며 터널 길이도 짧은 터널보다는 3km이상의 중장거리 터널에서 부식현상이 더 많이 발견된 것을 알 수 있다.

Fig. 1 터널내부 부식된 금구류
