철도 정척레일 자갈도상 급곡선(R=60m) 이음매부 유지관리 연구 A Study on the Rail Joint maintenance of Severe Curve(R=60m) in Standard Rail

Keywords : Sharp curve, Ballast track, Maintenance, Rail joint, Strut for lateral track force

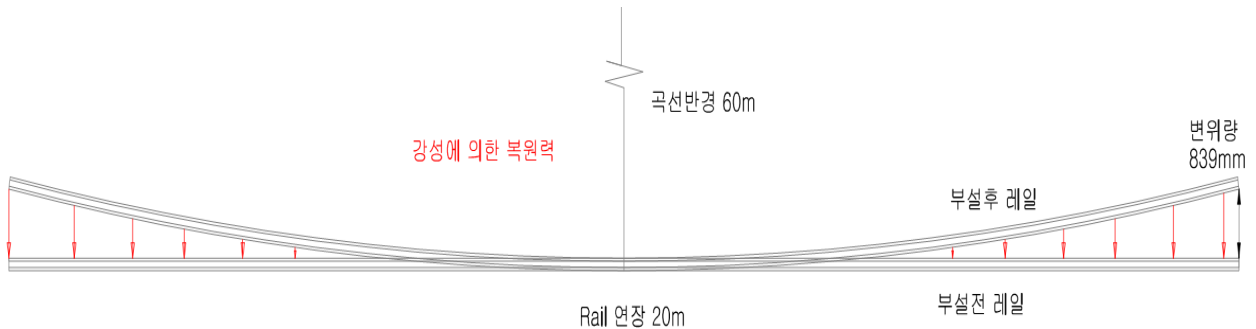
Fig. 1 Restoring force in curved rail.

부설된 차량기지 급곡선은 설계당시 침목배치간격을 오히려 넓혔고, 레일(정척, 50kg L=20m) 이음매부에서는 열차하중에 따른 충격력 증대와 레일 강성에 따른 복원력에 의해 반복적인 이음매부 줄틀림이 발생되었다.

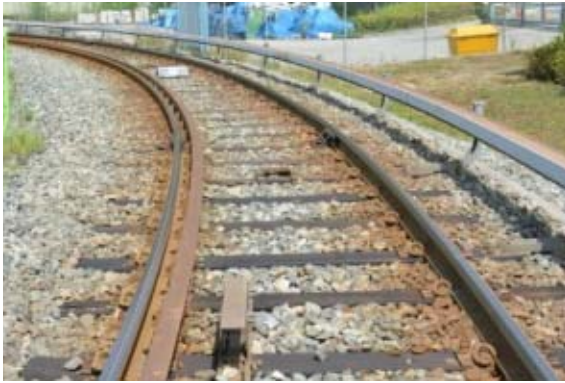
Fig. 2 Whole view of the severe curve

표에서 제시된 바와 같이 이음매 위치(Table2 밑줄)에서는 급격한 틀림이 발생되었음을 알 수 있고, 곡선 역시 균등하지 못한 복심곡선이 운행과정에서 형성되었음을 알 수 있다.

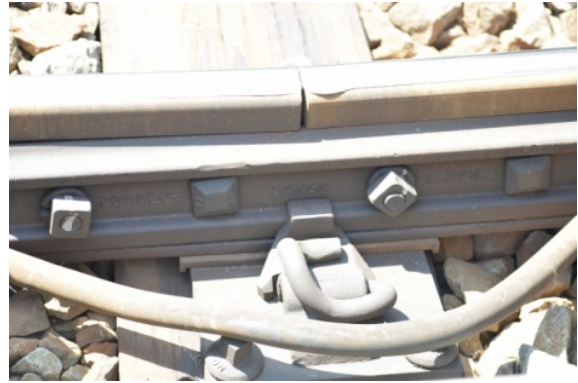
Fig.3 Close-up picture of the Rail joint

- (1) 열차주행에 따른 열차하중 및 이음매부에서 발생하는 충격력
- (2) 레일 자체가 가지는 강성에 의한 복원력(직선으로 돌아가고자 하는 레일 힘)
- (3) 유지보수상 이음매판 볼트 풀림의 인력에 의한정정의 한계

부설된 급곡선은 도시철도건설규칙에 따라 차량기지의 자갈도상 목침목 구간에서 침목배치간격은 675mm가 적정하나, 현장은 833mm로 부설하여 도상 횡저항력이 부족하게 확보되었고, 일반이음매 인접침목 배치간격 역시 준용하지 않았음을 확인 할 수 있었다.
