# 계절별 주변 역사 환경 특성에 따른 전동차 정위치 정차 향상 연구

## A study on train precious position stopping improvement about seasonal environmental characteristics around stations

오상근\*<sup>†</sup>, 최진원\*, 최상록\*, 문성욱\*, 이용화\*, 유우영\*

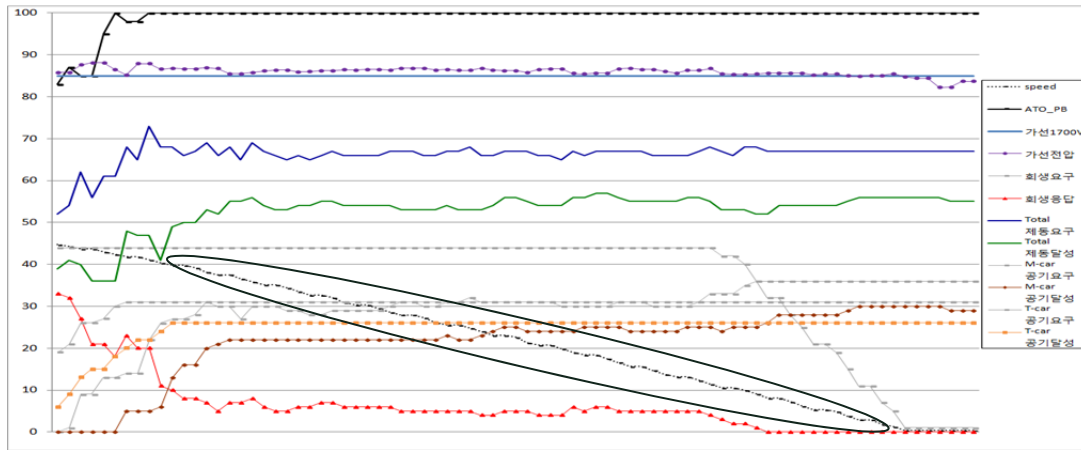
Fig 1 MT-Pair 분석 열차 Over-Run 현상

과주정차의 경우 속도 42→0km/h 까지 정상적인 제어하고 있으나 ○표시 이후부터 감속도가 낮아져 ATO 가 제동 100% 명령을 하고 있으며, ○표시 부분의 가선전압(보라색) 이 1700V 이상으로 급격히 상승하고 M Car 공기제동(갈색)이 투입되기 시작하고 TC Car 공기제동(주황색)이 상승하며 회생제동(적색)이 급격히 낮아지고 있으므로 ○표시 이후부터 정차시까지 ATO 는 지속적으로 100% 제동 요구상태이나 감속도가 3.50km/h/s 이하로 열차가 과주를 하였다.

또한 출고열차의 경우 마찰계수가 낮아 감속도가 낮아지게 되어 근본적인 과주의 원인이되고 있으며,○표시의 가선의 1700V 이상 상승으로 회생제동과 공기제동의 Closs Blending 이 시작 될 때 회생제동력과 공기제동력이 낮아져 과주의 시작점이 되며 이후 공기제동이 증가하더라도 마찰계수가 낮아 낮은 감속도로 과주 현상 발생 하였다.

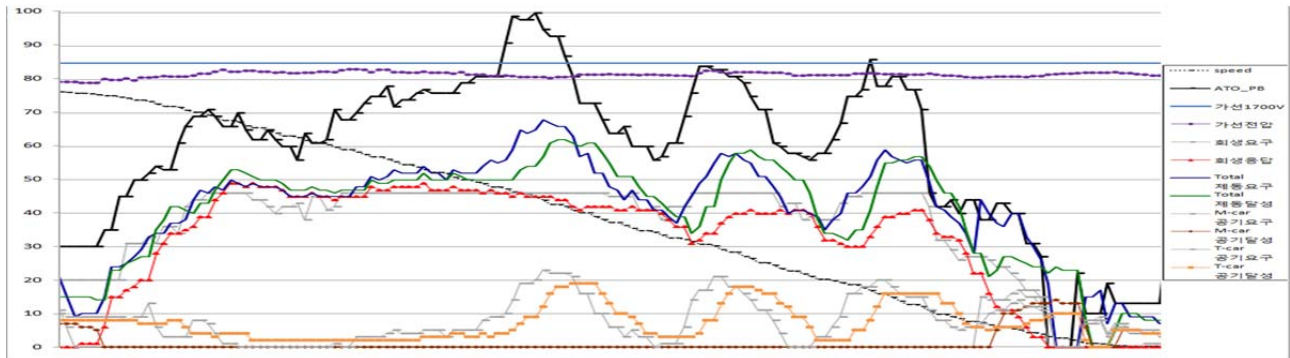
Fig 2 MT-Pair 분석 열차 정위치 정차 현상

정위치 정차의 경우 속도 70→0km/h 까지 정상적인 제어하고 있다. 전체적인 가선전압(보라색)이 1700V 이하를 유지하고 있어 회생제동이 최대 상태를 유지하고 M-Car 의 공기제동력이 0kN 으로 지속 응답하고, Tc-Car 의 공기제동력이 간헐적으로 20kN 오르고 있다. 또한 감속도가 3.0km/h/s 이하로 ATO 감속프로파일에 적정하게 추정하고 있다. 정위치 정차 그래프와 과주정차 그래프를 비교할 때 가선전압이 1700V 이상을 유지하는 경우 회생제동력이 낮아 공기제동이 최대로 높아지지만 제동토크합에 비해 감속도가 낮아 감속프로파일에 추종하지 못하는 형태를 보인다.

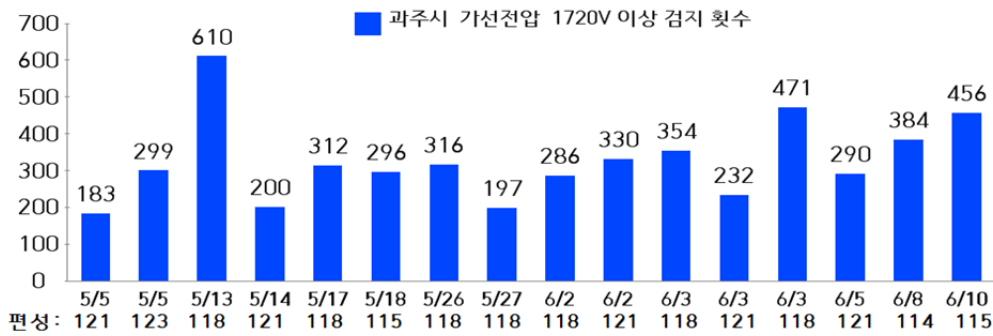
Fig 3. 과주 발생시 가선전압 1720V 이상 검지 횟수

가선전압 1720V 이상 평균 검지 횟수가 약 113 회이며 과주시는 326 회로 약 3 배 정도 높은 것을 확인할 수 있다. 가선전압이 낮은 경우 높은 회생제동에 의해 감속도를 3.0km/h/s 정도 유지 할 수 있으나 1720V 이상이 되면 공기제동 의존도가 높아져 주변환경과 계절적 특성에 의해 마찰력이 낮아져 과주한다.

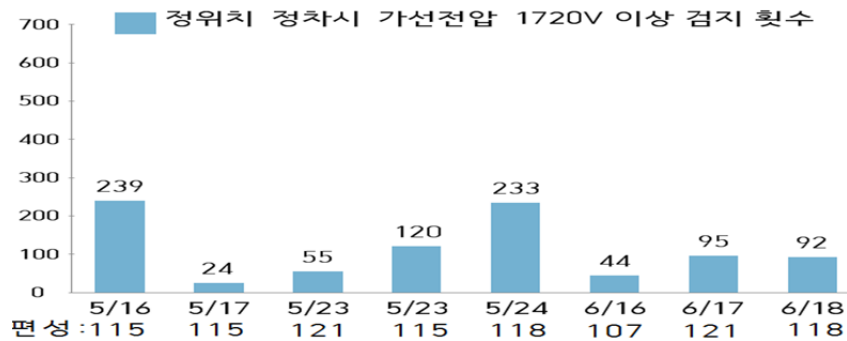
Fig 4. 정위치 정차시 가선전압 1720V 이상 검지 횟수

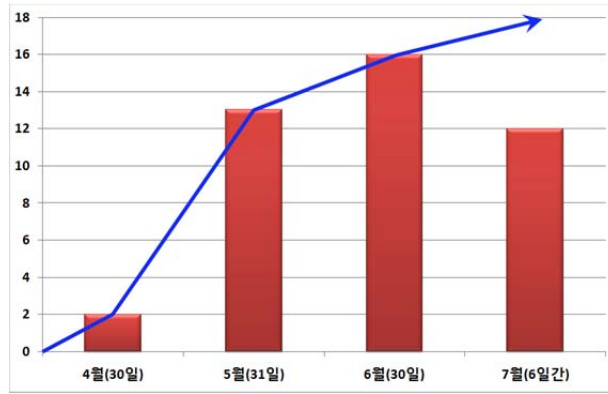
2.2.1 동절기 과주현상이 없었으며 하절기 4 월부터 과주현상이 시작되어 7 월 대폭적으로 증가함이 fig 5 와 같다, 하절기 기온이 상승하고 습도가 증가하면서 동시에 마찰계수가 낮아지면서 과주가 대폭적으로 증가함을 의미한다.

Fig 5 2016년 월별 과주발생 횟수 증가

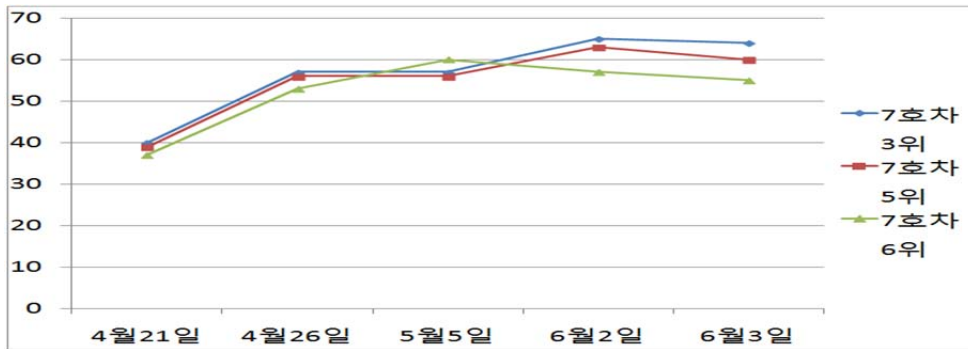
제동마찰제 재질을 폴란드산 529 와 국산 상신 제륜자로 변경하였을 경우 초기 교체시 온도는 낮게 형성되나 일정 시간 경과후 디스크면과 라이닝면이 일치하여 제동 마찰계수는 일정해짐을 보였다. 제동제륜자를 전체에서 1/2 에서 1/4 정도 교체하면 초기 마찰계수가 낮아 과주가 발생할 수 있음을 알 수 있었다, 같은 위치의 제동실린더에 동일 제륜자를 교환한 경우 신품 제륜자를 교환하여도 현상은 위와 동일했다, 동일 제동실린더 교환하여도 동일 제륜자가 사용된 경우 전과 동일한 마찰력을 가졌다.

Fig 6 4월 21일 제동마찰제 529 변경 후 온도 특성

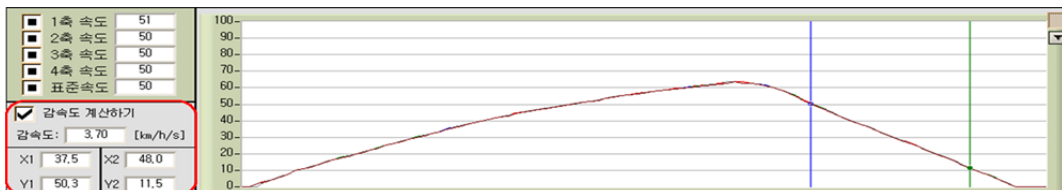
Fig 7 기존 제동압력의 제동감속율 측정(운천역-쌍촌역 상선구간)

fig7 은 기존 제동압에 대한 감속도 측정이며 운천역-쌍촌역 상선구간은 상구배 7%이므로 구배 보상을 하여 감속도를 계산하여야 한다.

$$\text{제동 감속도} : 3.45\text{km/h/s} = \frac{(50.3 - 11.5)\text{km/h}}{(48.0 - 37.5)\text{s}} - 0.247$$

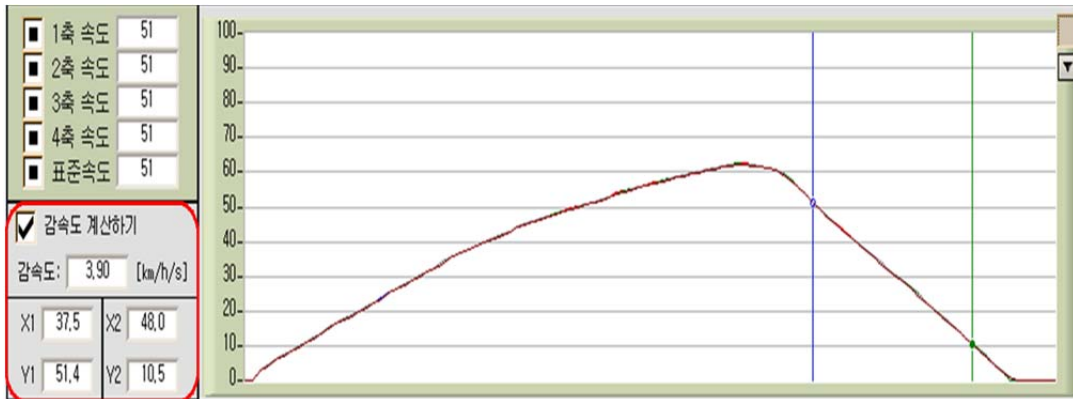
Fig 8 16% 상승 제동압력의 제동감속을 측정(운천역-쌍촌역 상선구간)

fig8 은 ECU 프로그램을 16% 상승 개선하여 제동감속을 측정한 그래프이다

$$\text{제동 감속도} : 3.648\text{km/h/s} = \frac{(51.4 - 10.5)\text{km/h}}{(48.0 - 37.5)\text{s}} - 0.247$$

제동감속도가 0.2km/h/s(3.648-3.45)가 상승됨이 확인되었다.

기존 제동압력보다 약 16% 제동압력을 상승시켜 제동감속율을 비교하고 자동운전중 감속프로파일에 얼마나 추종하는지 비교 분석하였다.

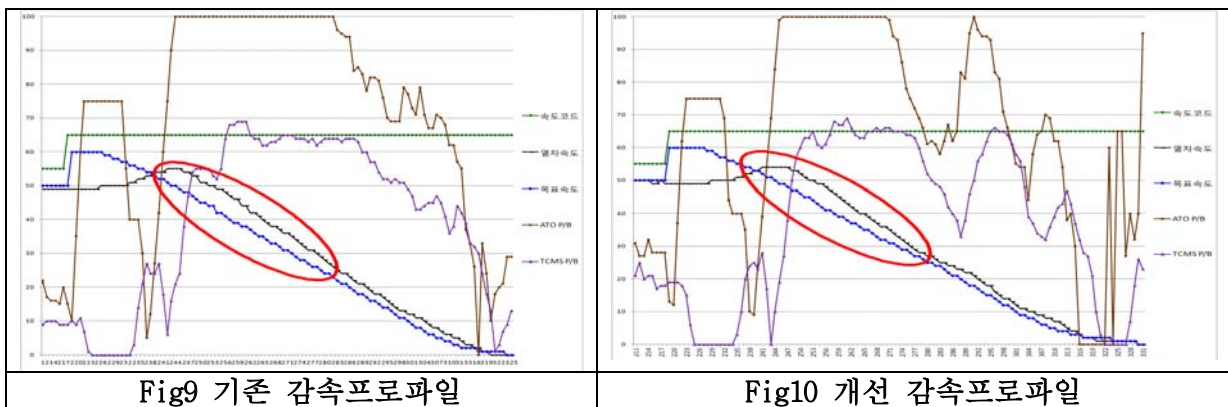
16% 상승 개선프로그램이 적용된 fig10 에서 확실히 열차속도가 목표속도에 빠르게 추종함으로 과주정차 현상이 발생하지 않도록 개선하였다.

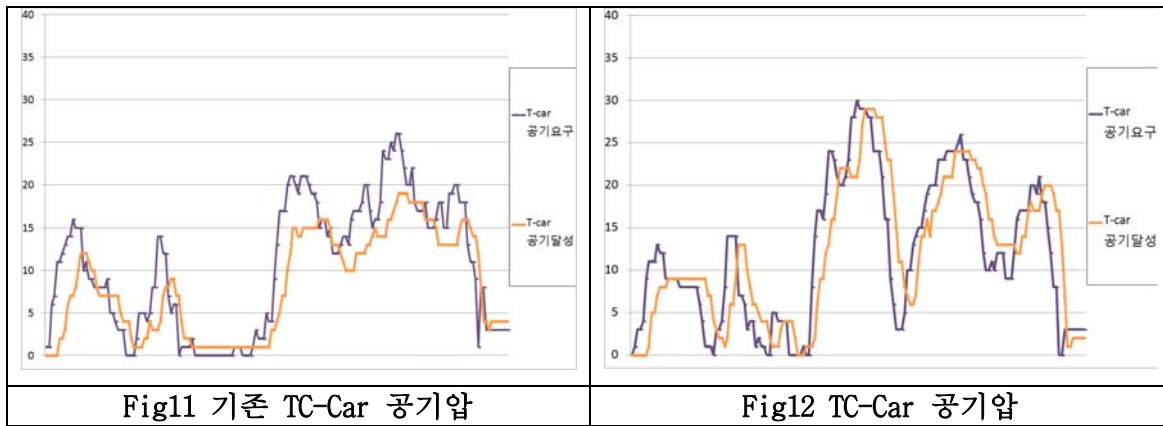
fig11 과 fig12 의 보라색 선은 TCMS 의 공기제동명령이며 주황색 선은 공기압 응답으로 개선프로그램이 적용된 그래프의 공기압이 16% 상승되었음을 나타낸다.

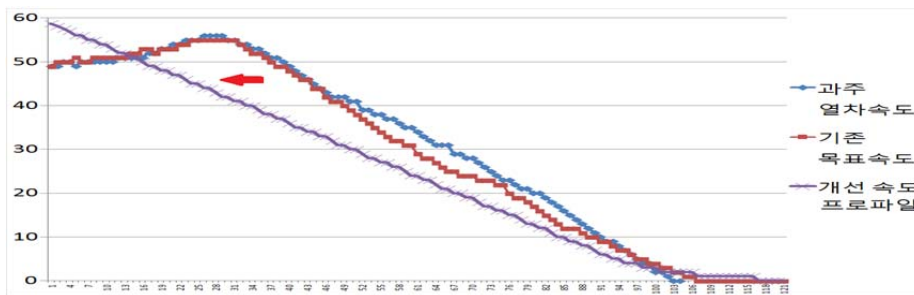
문화전당역, 쌍촌역, 공항역 하선과 화정역 상선에서 89% 상승 과주하여 ATO 프로파일을 개선하였다.

Fig 13 감속프로파일 기울기 개선

구배와 구배거리를 조정하여 감속프로파일을 하향 조정하였으며 과주발생시 감속도가 3.0km/h/s 이하로 개선프로파일 또한 감속도가 3.0km/h/s 이하가 되도록 하여 과주가 발생하지 않도록 개선하였다.
