## 자갈도상 급곡선(R=60m)부 정척레일 이음매부 유지관리 연구

### A Study on the Rail Joint maintenance of Severe Curve(R=60m) in Standard Rail

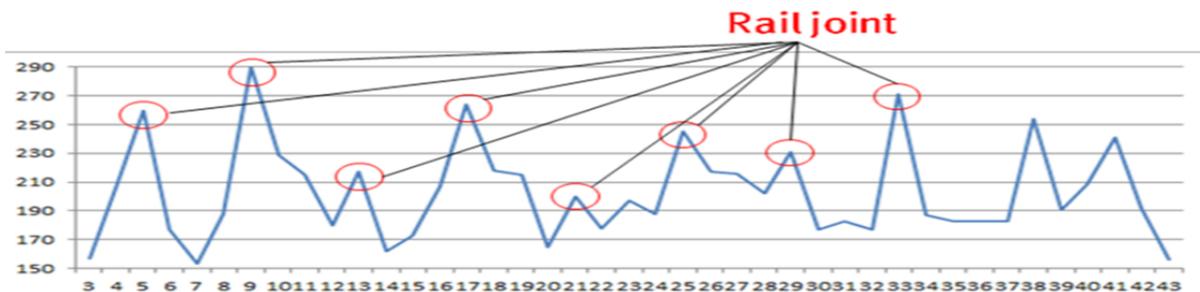
Fig. 1 Alignment Irregularity in Rail Expansion Joint

궤도검측 대상구간은 차량기지 루프선 225m에 대하여 5m 단위로 총 45point를 검측하였고, 줄틀림 검측 결과 모두 레일이음매 부에서의 줄틀림 수치가 크게 상승한 것을 확인할 수 있었다.

Fig. 1은 차량기지 루프선 줄틀림 측정결과를 나타낸 것으로 레일이음매판에서 줄틀림이 급변함을 확인할 수 있다.

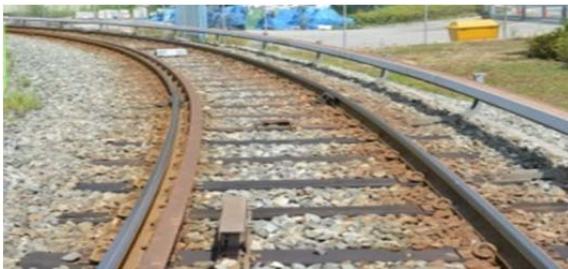
**Fig. 2** Whole view of the severe curve

Fig. 2, Fig. 3는 현장 레일부설 모습으로 레일 이음매부에서 궤도 외측으로 레일이 밀려나가 있는 모습을 확인할 수 있었다.

부설된 급곡선은 도시철도건설규칙에 따라 차량기지의 자갈도상 목침목 구간에서 침목배치간격은 675mm가 적정하나, 현장은 833mm로 부설하여 도상 횡저항력이 부족하게 확보되었고, 일반이음매 인접침목 배치간격 역시 준용하지 않았음을 확인 할 수 있었다.

단기 대책으로 횡저항력 확보를 위한 구조검토결과 이음매부 곡선 외측방향에 H-Beam을 설치하고 이음매의 체결력을 강화시킨 후 침목 측면에 Fig. 5와 같이 버팀재 설치가 적정하다는 결론을 도출하였다.

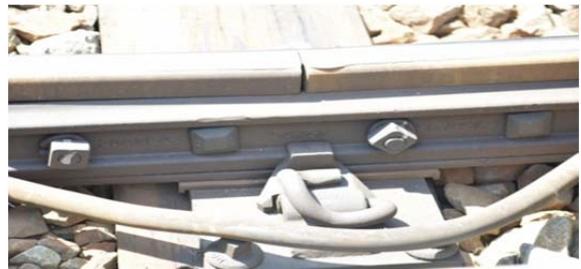
**Fig. 3** Close-up picture of the Rail joint

- (1) 열차주행에 따른 열차하중 및 이음매부에서 발생하는 충격력
- (2) 레일 자체가 가지는 강성에 의한 복원력(직선으로 돌아가고자 하는 레일 힘)
- (3) 유지보수상 이음매관 볼트 풀림의 인력에 의한 정정의 한계
- (4) 도상 횡저항력 부족

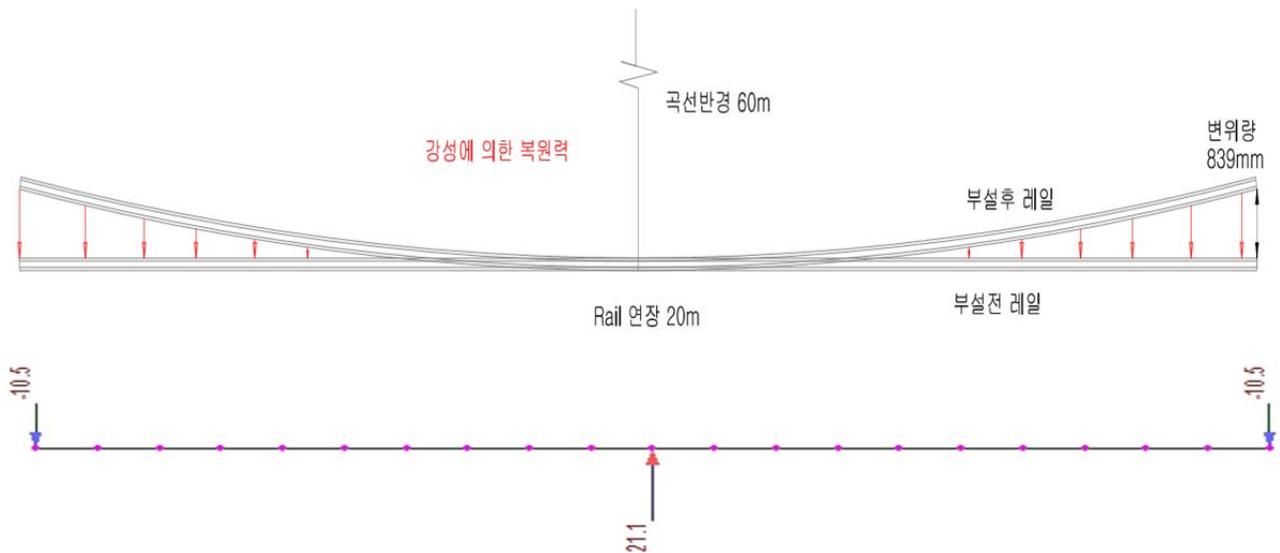
Fig. 4 Restoring force in curved rail

근본적 대책은 장기로 계획하고 현 궤도구조 상태에서는 곡선외측 이음매 침목에 횡저항력을 지지할 수 있도록 별도의 장치를 설치하는 것이 적정하다고 판단하여 줄틀림의 가장 큰 원인인 레일의 횡방향 힘을 유발하는 레일의 탄성 복원력을 Fig. 4와 같이 검토하였다.

직선으로 제작된 레일 20m를 선형 R=60m 구간에 설치 시 레일의 횡방향 변형량은  $\delta=0.839m$ 로 이를 레일의 강제변위량으로 적용하고 레일의 횡방향 강성을 고려하여 반력으로 산정하면  $P=21.1kN$ 이다.

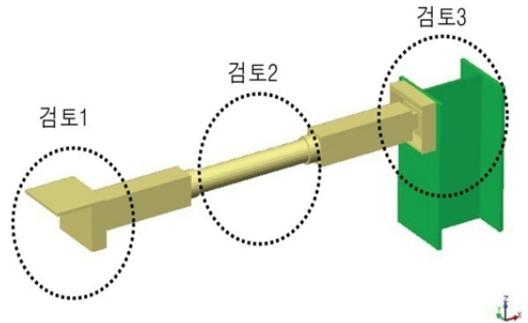
Fig. 6 Points to analysis

급곡선부 열차 주행에 따라 횡력이 증가할 때 선로지지장치에 주요부재의 재료 특성을 고려하여 구조적으로 가장 큰 응력이 발생될 것으로 예상되는 위치에 3곳에 3가지 하중조건에 대한 검토를 수행하였다.

- (1) 재료의 물리적 재원 (Table 3 참조)
- (2) 검토위치 : 침목과 버팀재 연결부, 버팀재 중앙부, 버팀재와 H-Beam 연결부
- (3) 하중조건 : 정적운중, 동적운중(V=15kph), 레일의 탄성복원력
