황성분에 의한 철도차량 LED 색상 변화 고찰

A Case Study for Color Shifting of LED Lightings in Rolling Stocks by Sulfur

홍충현*, 구자경*, 유진규**

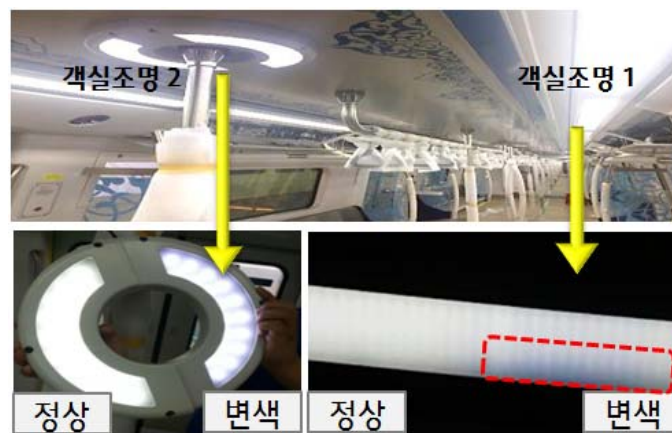
Fig. 1 인도 하이데라바드 전동차 객실 조명 변색 사례

LED 조명의 색상은 LED의 색온도에 따라 결정되며, 이를 측정하여 색상의 변이 여부를 판단할 수 있다. 인도 하이데라바드 전동차의 경우 객실 조명의 색온도는 5400K에서 6600K 범위의 LED가 적용되었으며, 색온도가 7000K이상으로 변하는 LED가 간헐적으로 발견되었다. 육안으로 관측할 경우 색상의 차이보다는 주변 정상 LED에 비해 약간의 광도가 떨어지는 것을 확인하였다.

인도 하이데라바드 전동차의 객실등의 LED 색상변이를 방지하기 위해, 가장 현실적이고 수정이 용이한 무황 재질의 Silicone 패키징을 적용하였으며, 제품 수정 후 지속적인 모니터링을 통해 색상변이의 발생 추이를 지켜보고 있다. 무황 Silicone 패키징을 적용한 후, 색상 변이의 추가 발생은 발견되지 않고 있다.

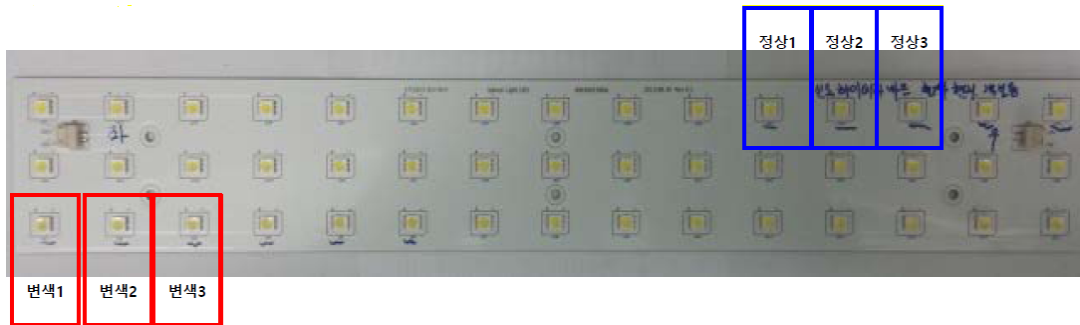
색상변이가 발생한 LED PCB를 외관 검사를 실시하여 LED PCB의 제작상의 불량인 LED 패키지의 손상이 있는지 확인하였다. 아래 Fig. 2에서 확인할 수 있듯이, 정상 LED 패키지에 비해 색상변이가 발생한 LED의 색상이 어두운 색상을 띠었다. LED 패키지의 불량 혹은 손상 여부는 적색 잉크를 투입하여 잉크가 스며드는지 여부를 통해 확인 하였다. 잉크가 스며 들지 않았기 때문에 LED 패키지의 손상은 아님을 확인 할 수 있다.

Fig. 2 LED PCB 시료

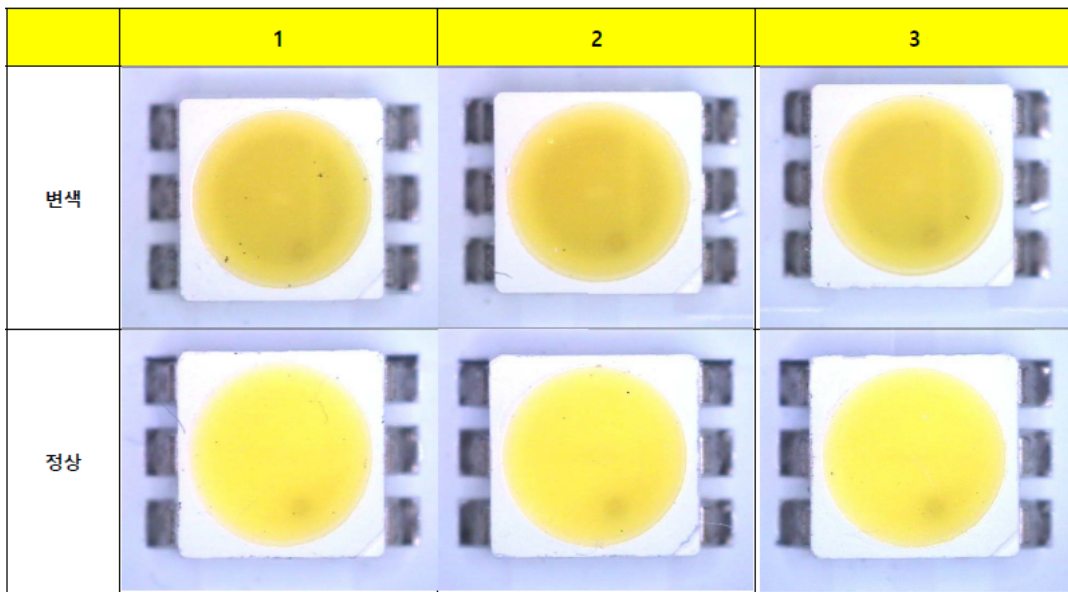
Fig. 3 시료로 사용된 LED 패키지 확대한 모습

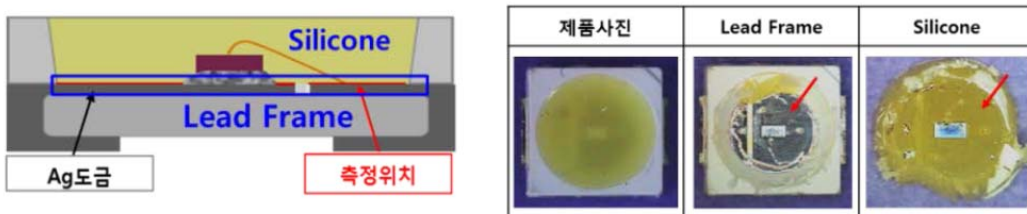
Fig. 4 EDX 성분분석 측정 위치

EDX 성분분석 결과 색상변이가 발생한 LED 패키지 Silicone에서 미량의 황(Sulfur) 성분이 검출되었다. 정상 LED 패키지의 경우 황성분이 검출되지 않았다.

정상 LED 1		특이성분 검출 안됨
정상 LED 2		특이성분 검출 안됨
정상 LED 3		특이성분 검출 안됨
변색 LED 1		황(S) 0.36% 검출
변색 LED 2		황(S) 0.87% 검출
변색 LED 3		황(S) 0.20% 검출

EDX 분석 결과를 토대로 LED 패키지 내부에 황성분이 침투할 경우, Lead Frame의 은도금이 황화은이 되어 변색을 유발하는 것으로 판단할 수 있다. 황성분외에 작동온도에 따라 변색의 유무를 확인한 결과 단지 온도가 올라가는 것으로 색상변이를 일으키지 않았다. 다만 온도 변화가 클 경우, LED 패키지 내부의 Silicone 몰딩 부분이 팽창과 수축을 하면서 황성분의 침투를 가속화할 가능성은 있다.
