능동제어 콘크리트궤도 복원공법(ACBR) 적용현장 계측결과분석 Findings from ACBR Field Applications

(ACBR Method : Active Control Concrete Bed Restoration Method)

민경주*†, 이정술**, 조성두**, 홍상민**

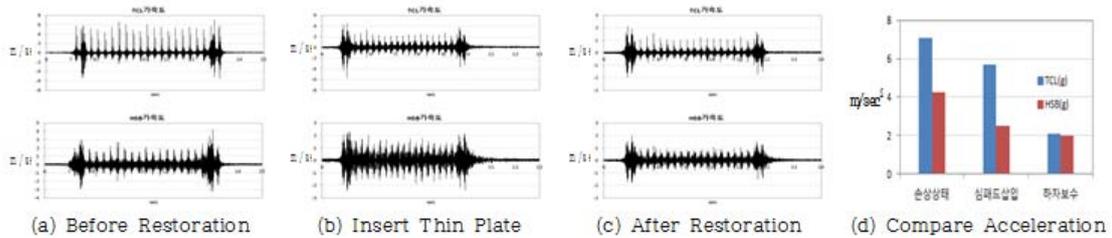
Fig. 5 Acceleration Compared Before and After Restoration

도상가속도는 TCL과 HSB가 이격되고 HSB 슬래브가 탈락되어 진동이 심한 경우로 손상상태에서는 진동가속도가 크게 나타났으며 HSB와 강화노반 사이 들뜸구간에 심플레이트를 삽입하여 임시보수한결과 육안상으로는 진동이 크게 감소된 것으로 판단되었으나 TCB 가속도의 감소는 HSB에 비하여 적은편이었고 인상복원 후에는 콘크리트 도상 진동가속도는 정상적인 진동가속도를 보였다. 도상 변위 측정에서도 유사하게 나타났으며 두동2터널 접속부 노반국부침하에서도 유사하게 계측되었다.

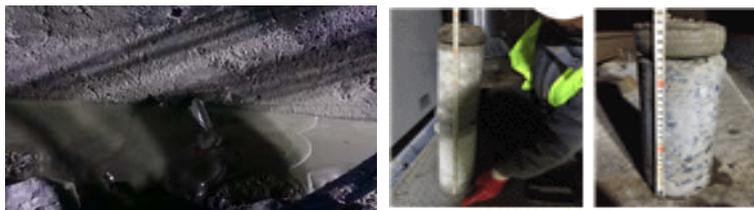
Fig. 7 Check the Charge of Cement Mortar

인상 후 인상된 HSB 슬래브와 강화노반 사이 간극을 시멘트페이스트로 충전하여 인상된 콘크리트 궤도를 안정시킨다. 이때 충전재의 충전 정도를 모두 확인할 수는 없으나 본 ACR 공법에서는 아래그림과 같이 유출확인공(2공/3.25m), 계획 충전량과 실충전량의 비교, 유압 잭 철거시 지지강관내부(4공/3.25m)을 통하여 확인하며 필요시 코아천공도 시행하였다.

유출막이와 지지강관내부 확인으로 약 선로종방향 길이로 단위 1m 당 2개소에서 직접 확인이 가능하며 충전재가 지반에서 유동되면서 이들 개소에서 공기가 상부로 빠져나갈 수 있으므로 충전성에 그만큼 유리함을 알 수 있을 것이다.
