## 최근 발생된 보선장비 탈선의 요인 분석 및 방지대책

## Cause analysis and preventive measure for derailment of railway maintenance equipment

김인재\*<sup>†</sup>, 정상영\*, 민풍식\*In-Jae Kim\*<sup>†</sup>, Sang-Young Chung\*, Poong-Sik Min\*

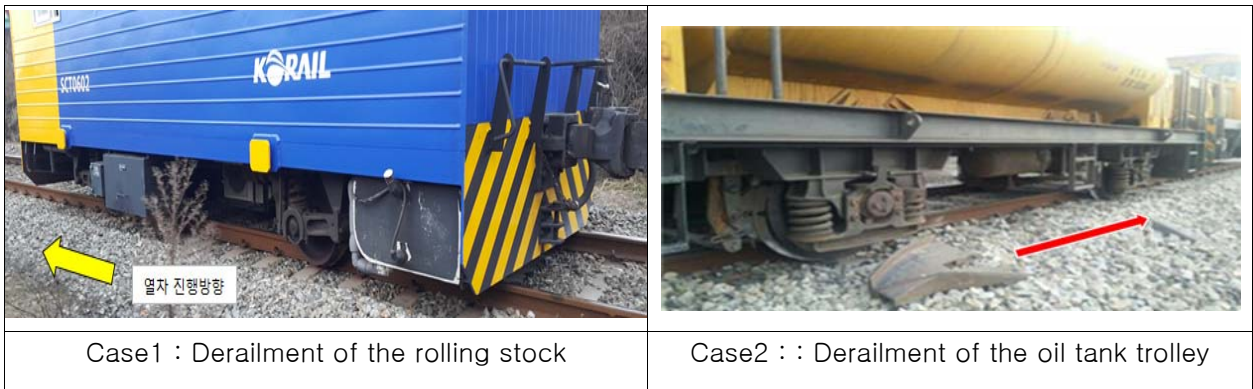
사례1은 2016년 2월 16일(화) 16:40경 대구선 하양~청천역 사이 상행선을 운행하던 중이던 보선장비(모터카+소형 침식차+침식차+스위치 타이템퍼+콤팩터)가 진행방향 두 번째 차량인 소형 침식차의 앞 차축이 파단되어 오른쪽 차륜이 궤도 안쪽으로 탈선되었고 뒷 차축의 좌, 우측 차륜은 진행방향 좌측으로 탈선되었다.

사례2는 2016년 3월 17일 16시 10분경 충북선 음성역을 출발하여 천안역으로 가던 보선장비(모터카+유조트로리+모터카)가 16시 38분경 내수역을 통과한 후, 내수역~오근장역 사이의 신안 건널목을 지나 운행 하던 중 심한 진동과 먼지가 날려 정차 후 확인 결과, 중간에 위치한 유조트로리의 앞·뒤 차륜이 열차 진행방향 우측으로 탈선되어 있었다.

Fig 1. Derailment of the maintenance equipment

보선장비에 대한 검수는 일상검수~2년 검수로 나누어 시행하나 2012년 이후부터 모든 검수업무가 장비사업소로 이관되었고 장비사업소에는 차축 베어링 분해검수 및 교환, 차축 탐상검사 및 대차 교환 등을 시행 할 수 있는 설비가 구비되어 있지 않아 검수가 이루어지지 않고 있었다. 따라서 사례1과 같이 차축이 피로에 의해 절손이 되는 것을 사전에 예방할 수 없었다.

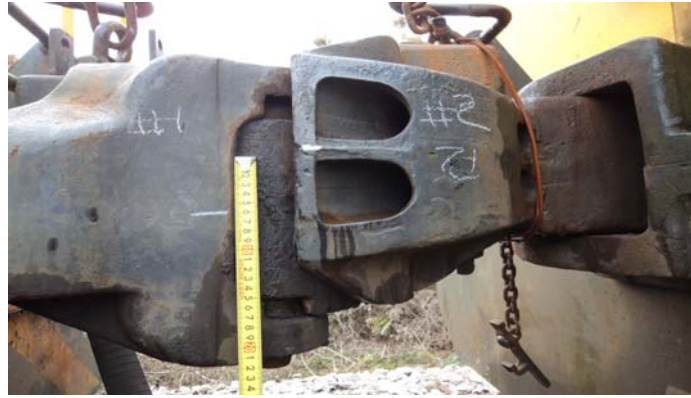
열차를 조성하면서 차량 간의 연결기 높이는 레일 답면으로 부터 연결기 중심까지의 허용 공차가 50mm이나 현장에서 측정한 연결기 높이의 공차는 60~80mm로 초과하고 있었으며, 특히 양측의 견인모터카보다 사고차량의 연결기 높이가 높은 것으로 측정되었다. 차량 간 연결기 높이 차이가 생기면 열차의 견인력 또는 제동력이 작용할 때 차량이 들리는 현상이 발생할 수 있다.

Fig 2. Difference height of the coupler between rolling stock
