화물열차의 경합탈선 사례 분석 및 방지대책

Cause analysis and preventive measure for concurrent derailment of a freight train

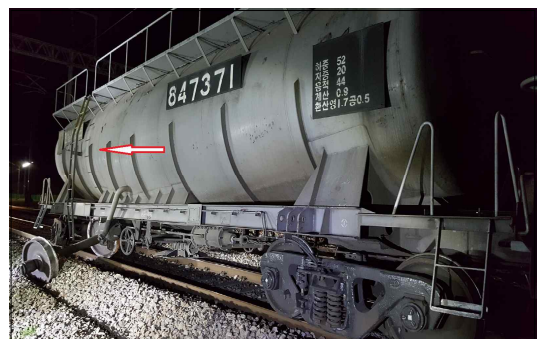
제3133호 화물열차가 경기도 의왕시에 위치한 남부화물기지선의 오봉역을 20량의 공차로 구성된 시멘트 벌크차량이 출발하여 영동선의 동해역으로 운행하던 중 충북선 동량역 구내 시점 쪽에서 14번째 화차의 앞대차가 탈선된 상태로 정차하였다.

Fig. 1 Derailed accident freight vehicle

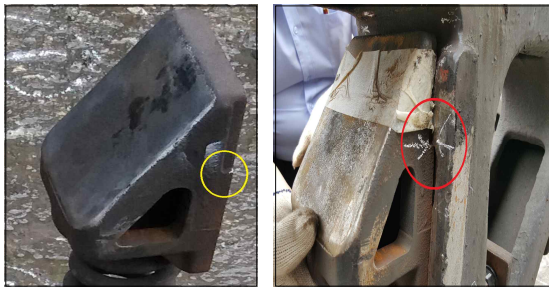
사고차량에서 프릭션블럭과 사이드프레임의 홈 사이에 맞물려 있는 상태가 되고 이로 인해 스프링이 고정될 수 있는 조건이 됨을 확인하였다.

Fig. 3 Locked between friction block and side-frame

여기에 더하여 사고차량의 대차에 설치되어 있는 일부의 스프링 높이가 기준을 초과하고 베어링 어댑터 및 센터피봇 마모판이 마모한도 초과, 스너브스프링이 파손되어 있었다.

프릭션블럭과 사이드프레임의 홈이 서로 맞물리지 않도록 유지관리기준과 유지관리 체계를 정비하고 이행여부에 대한 철저한 감독이 필요하다. 또한 현수장치의 정상적인 기능유지를 위해 각 부품 별 마모한도 지키고 부품의 손상 및 탈락 유무에 대한 확인 절차를 명확히 할 필요가 있다.
