5호선 전동차 토크 리액션로드 고무부시 신뢰성 평가에 관한 연구

A Study on the Evaluation of the Reliability of Rubber Bush Reaction Rod of Seoul Metro Line 5

조남욱*†, 이원영**

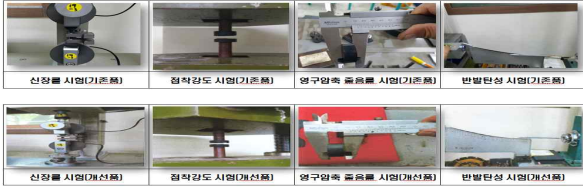
Fig. 2 시험항목별 재료시험 과정

고무부시 재료시험은 제품과 동일한 상태로 제작된 2개의 시편에 대하여 Fig. 2과 같이 항목별로 측정 하였으며, 시험결과는 Table. 2과 같이 모든 시험 항목에서 기준값을 만족하였다.

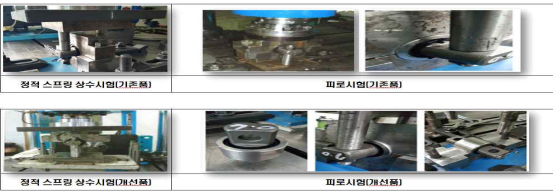
Fig. 4 기준품 및 개선품 성능시험 과정

성능시험은 Fig. 3과 같이 2년 경과된 부시와 개선된 신제품에 대하여 Fig. 4과 같이 성능시험을 실시 하였다.

시험결과는 Table. 3과 같이 기준품의 스프링상수 시험은 만족하였으나, 피로시험은 415,497회에서 Fig. 5과 같이 부시 접촉부위 Rubber에서 이격, 파손되는 결과가 도출되었고, 개선품은 스프링상수 및 피로 시험에서 적합한 결과가 도출되었다.

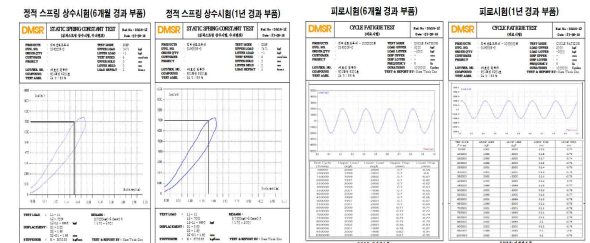
Fig. 7 수직변위 및 피로시험 그래프

새로이 제작된 개선품에 대하여 6개월 및 1년 사용 후 성능시험(스프링상수, 피로시험)을 실시한 결과 Fig. 6 및 7과 같이 고무부시 표면에 유해한 흠이나 결함이 발견되지 않았다.
