지반 공동현상(sinkhole)에 대한 효과적인 탐사방법과 운행선에 미치는 안전성 평가 및 대응방안에 대한 사례

Examples of Effective Exploration and Safety Evaluation and Countermeasures on the Operating Line of the Ground Joints(sinkhole)

전필재*, 엄종우**, 황병복**

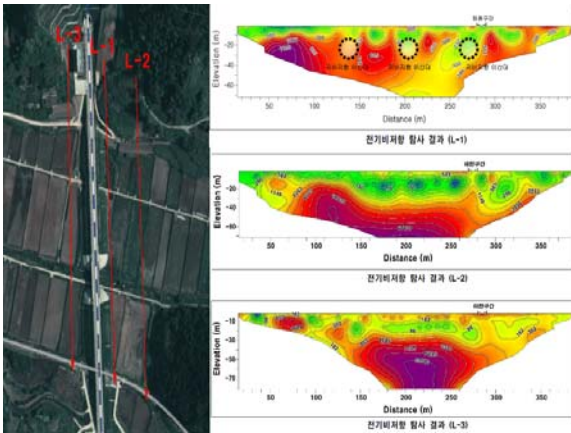
그림1. 전기비저항 탐사 조사 결과

조사결과 기반암에서 확인되는 저비저항대는 노선에 근접한 상부 L-1구간에서만 나타나며, L-2, L-3 구간에서는 확인되지 않았다. L-1 구간에 확인되는 저비저항대(3개소)의 성격(지하공간 또는 단순파쇄대)과 보다 상세한 위치 및 규모를 확인하는 것이 필요하다고 판단되어 이를 확인하기 위한 2차 정밀 조사를 계획, 실시하였다

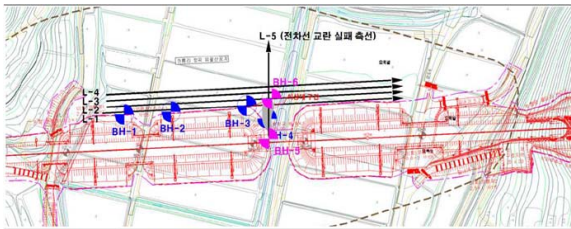
그림2 정밀조사(전기비저항,시추 조사)위치 및 범위

1차 사전조사에서 추정된 지하공간의 범위와 심도를 보다 상세히 알아보기 위하여 추가로 사전조사의 L-3 위치에 연장 250m, 축점간 폭은 5m로 4개의 선으로 실시 하여 정밀도를 높였다 (그림 2 참조) 또한 저비저항이상대의 위치와 성격을 확인하기 위한 시추조사를 6개소 실시하였고, 이 중 시추공 2개소(BH-3, BH-4)를 활용하여 탄성파

토모 그래피를 수행하여 지하 공 간의 연속성을 확인하였으며, 시추조사 결과 교대 측면부 BH-4 심도 31~71m에서 지하 공간을 확인했다. 시추 중 케이싱이 하부로 빠지면서 코어가 회수되지 않았다. 또한 BH-5에서는 심도 23.4~42.5m까지 간헐적으로 코어 회수가 되지 않아 지하공간이 존재하는 것으로 판정하였다.

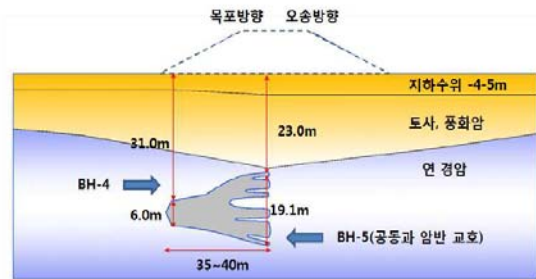
그림3. 지하공간의 예상 위치 및 규모

탐사결과 종합적으로 확인된 OO천교 인근의 지하 공동은 지표아래 23~31m 하부에 분포하는 것으로 확인되었으며, 연장은 30~40m, 두께는 6~19.1m로 보인다. 지하 공간의 내부는 완전히 비어있는 상태는 아니며 선로측 부분은 암반이 교호하는 것으로 판단된다.

다만, 지반의 불확실성은 항상 존재하고 석회암 지반의 지속적인 침식, 용해를 감안하여 하고 대규모 승객을 빠르게 수송하는 고속철도의 중요도와 사회적 안전 의식을 감안하여 현재 지하 공간을 선제적으로 충전하는 것을 검토하여 시행하였다.

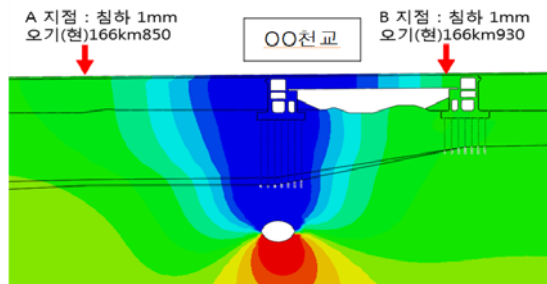
그림4. 해석 범위도

노반침하 1mm를 기준으로 약 80m구간에서 오목한 곡선 형태의 침하 발생이 예상된다.

[토공부 최대: 10.1mm, 교량부 최대: 13.5mm] 또한 노선 하부의 석회 광산 연결통로를 만들 예정이므로 이 연결통로의 붕괴를 가정시 침하량은 0.4mm 이하로 고속철도 운행 안전성에는 문제가 없다.

가장 불리한 조건에서 검토결과, 예측 침하량 기준(30mm) 이내 이므로 고속철도 운행 안전성에 미치는 영향은 크지 않을 것으로 판단된다.

우트 공동 충전 공법을 적용하였으며, 충전공사 완료 후 확인 시추 2공, BIPS(시추공 영상 촬영)을 시행하였으며, 시추 및 촬영결과에 대해 전문가의 자문을 시행하여 공동 충전 시공결과 밀실하게 충전 되었음을 확인하였다.
