열차주행속도에 따른 판형교의 동적응답 분석

Analysis of dynamic response plate girder bridge according to train running speed

초록 본 연구는 열차주행 시 무도상 판형교의 과다 횡방향 진동이 지속되어 판형교를 통과하는 열차의 안정성과 교량의 주행안전성을 확보하기 위해 긴급 서행(60km)을 실시하였다. 따라서, 서행조치의 적정성을 확인하기 위해 판형교를 통과하는 상시 운행열차의 윤중 및 교량의 연직거동과 횡거동을 측정하여 서행전·후의 동적응답 결과를 분석하였다.

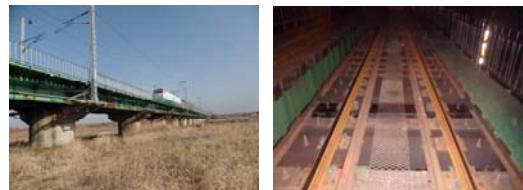
Fig. 1 Steel Plate Girder

재하시험 대상교량은 무도상 판형교이며 횡변위가 가장 크게 발생하는 S6, S8, S13 경간에 대해 실시하였다.

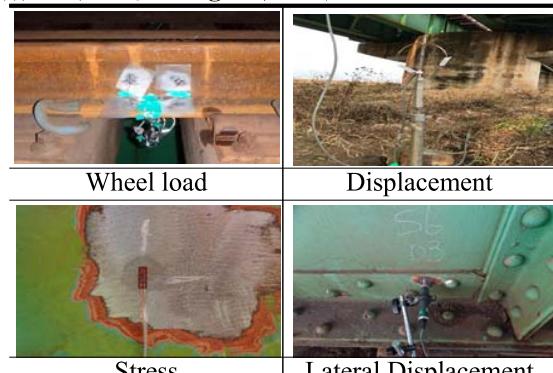
Fig. 2 Measurement sense

센스는 윤중, 연직처짐, 응력, 횡변위 등을 설치하였으며 현황은 Fig.2와 같다.

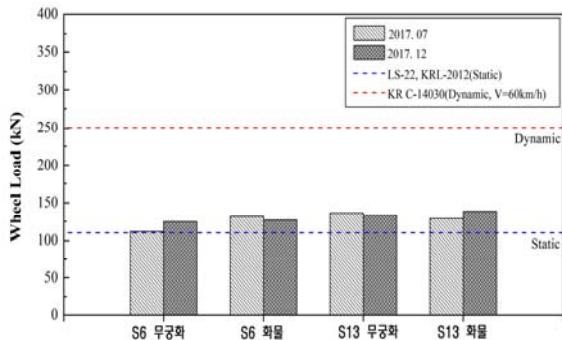
Fig. 3 Measurement of wheel load

열차서행에 따른 윤중의 변화는 크지 않은 것으로 나타났으며 KRL-2012의 윤중 110kN을 초과하는 것으로 분석되었으나 이는 정지상태의 정적하중과 비교한 결과이며 속도에 따른 동적할증계수(DAF) 적용하면 최대 250.8kN까지 변화할 수 있어 기준 값을 만족하는 것으로 분석되었다.

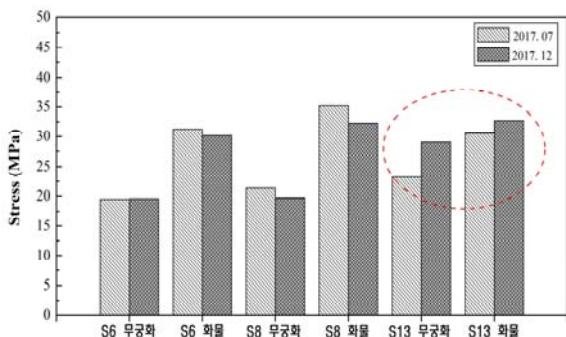
Fig. 4 Measurement of Stress

열차 서행에 따라 응력은 감소하는 것으로 나타났다. 다만, S13의 경우 최대응력에서 서행전(2017.07) 측정결과보다 약 3~6MPa 증가하는 것으로 분석되었다.

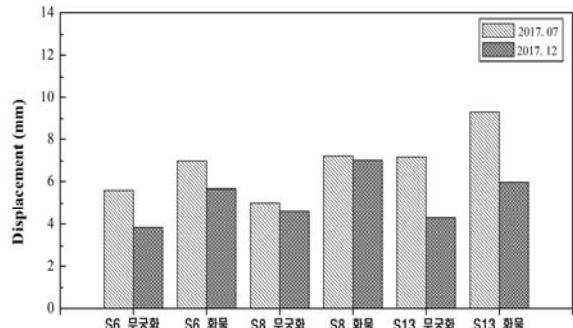
Fig. 5 Measurement of Displacement

열차 서행에 따라 거더 중앙부 연직처짐은 측정경간 모두에서 감소하는 것으로 나타났으며, S13경간에서 화물열차는 서행전 9.32mm, 서행후 5.97mm로 44%로 감소하였으며 무궁화열차 서행전 7.19mm, 서행후 4.30mm로 33%로 감소하는 것으로 분석되었다.

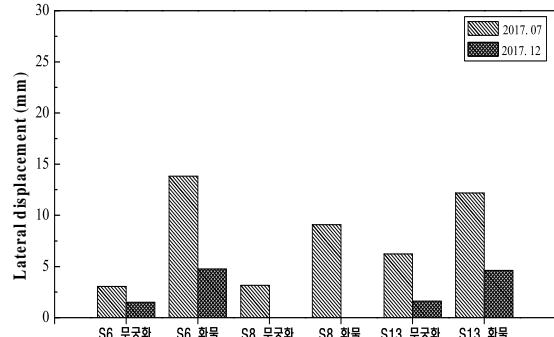
Fig. 6 Measurement of lateral displacement

열차 서행에 따라 거더 중앙부 횡변위는 감소하는 것으로 나타났으며, 화물열차는 S13경간에서 서행전 12.186mm, 서행후 4.612mm, S6경간에서 서행전 13.818mm, 서행후 4.74mm로 현저히 감소하는 것으로 분석되었다.

무도상 판형교에 대한 서행전·후의 계측 결과값을 분석한 결과 열차 서행 운행이 횡방향과 연직변위 저감의 주요 요인인 것으로 판단된다. 그러나 정상적인 열차 속도로 운행을 하기 위해서는 장기적으로 유도상화 등 개량공사 필요할 것으로 판단된다.
