# KTX 모터블럭 제어와 트리포드 절손과의 상관관계에 대한 고찰

## A study on the correlation between KTX Motor Block Control and Tripod Breakage

박태용\*, 장진영\*, 이승일\*\*, 김재문\*†

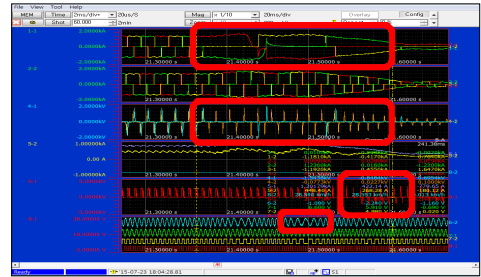
Fig. 3 인버터 1 이상 파형

Fig. 3은 인버터1의 이상 파형으로 3상 전류의 주기가 길어지고, 전환콘덴서1의 충전 전압이 삼각파로 측정이 되며, MV카드(속도 정보 취득 카드)에서 측정된 자차 A축 속도 파형이 길어지고, 컨버터 출력전압에 역기전력이 발생 됨을 확인할 수 있다.

전환콘덴서1의 충전 불량으로 인해 사이리스터가 정상적으로 소호되지 못해 주파수가 급격하게 변경되어 차량의 속도차가 발생되어 트리포드에 충격을 준 것으로 판단되며, MV카드에서도 차량의 속도파형의 주기가 증가한 것을 알 수 있다. 제어 이상이 발생할 때 Table 1에서와 같이 인버터1의 이론적인 속도와 실제속도의 차이에 의해서 트리포드에 역 토크가 작용하는 것을 알 수 있다.

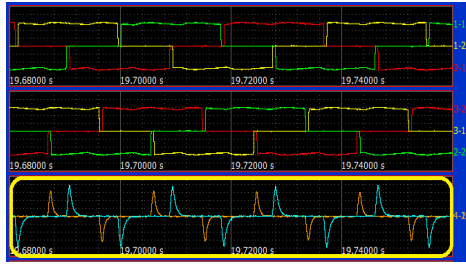
(a) 교환 전 파형

Fig. 4는 전환콘덴서 신품 교환 이후 파형 비교 사진으로 전환콘덴서 교환 전 삼각파의 파형이 전환콘덴서 교환 후 구형파로 계측되어 전환콘덴서가 정상적으로 충방전 되는 것

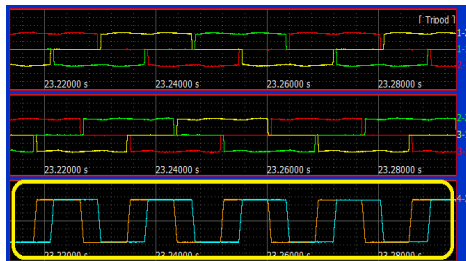
(b) 교환 후 파형

Fig. 4 전환콘덴서 신뢰품교환 전후 파형을 확인할 수 있었다.

- 그러므로 KTX 전해콘덴서에 대한 신뢰성 분석을 통하여 전환콘덴서의 수명예측하고 적기교환으로 치명적인 고장을 방지할 노력이 절실히 필요하다.
