# 궤조 절연부의 자성발생 원인 분석

이태영\*†, 권호진\*\*, 이남수\*\*

본 연구는 한국철도공사의 자체연구개발 공동연구과제 “접착식 절연레일 장애예방에 관한 연구”에 의해 수행되었습니다.

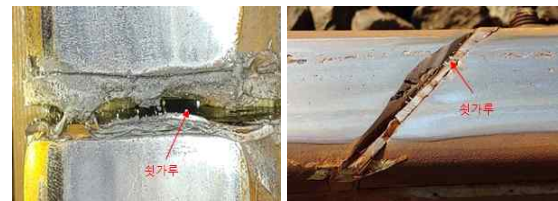
Fig 4. 절연부 쇳가루 부착 사례

레도 절연부에 쇳조각이 부착되는 현상은 지속적인 열차주행으로 인한 충격으로 인하여 레일이 자화되어 쇳조각이 달라붙는 것으로 추정되었다. 이를 확인하기 위하여 레도회로 장애가 발생되었던 구간을 포함한 현장을 방문하여 레일의 자화현상을 파악하였다.

레도 절연부의 자성 유발 요인을 조사한 결과 ①선로의 방향과 지자기 방향 정렬이 연관성이 있었으며, ②레일 끝단에 가해지는 충격량, 횡수에 따라 자성의 세기가 증가되는 현상을 보였다.

레일의 자화 현상은 ①레일 단면이 직각인 경우, ②도상 다지기가 부족한 경우, ③열차 속도를 감속하는 구간, ④열차 속도가 높은 구간에서 증가하는 것으로 조사되었다.

Fig 4는 레일 자화로 인한 쇳가루 부착사례이며 Fig 5은 레일 단부에서 측정되는 자기장 세기를 측정한 사례이다.

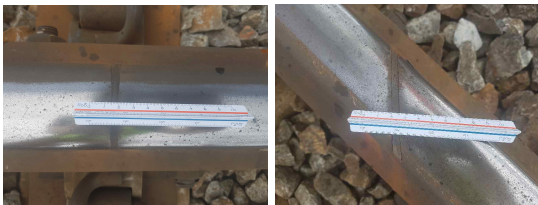
**Fig 6.** 접착절연레일 절연편 상태

레도 절연부의 자기장 세기 및 선로방향을 조사한 결과 일반절연(FRP)에서만 자화현상이 검출되었으며 접착절연레일은 상태가 매우 양호한 관계로 자화 현상이 거의 발생되지 않았다. 이는 레일의 자화 현상은 열차의 충격에 의하여 발생하는 것으로 확인되었으며 선로방향과의 연관성은 찾기 어려웠다.

Fig 6은 접착절연레일 절연편 상태이며 Fig 7은 레일에서 발생하는 자기장 세기를 측정하는 사례이다.
