철도운영기관 장비열차 탈선사고 원인분석 및 대응방안 연구

A Study on the Causes & Methods about Trolley Derailment Accidents in Railroad Operation

이진호[†]Jin-Ho Lee[†]

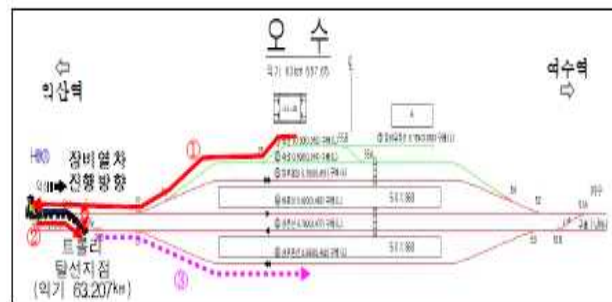
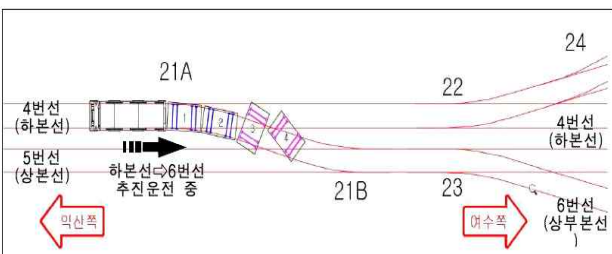
Fig. 3 Overview of derailment accident

이 사고는 '19.7.9일 전라선 오수역 구내에서 발생하였으며, 제8770호 장비열차(모터카 1대+트롤리 4대)가 오수역 측선 1번선에서 가장 후부에 연결봉을 제거하지 않은 트롤리를 포함한 트롤리 4대를 연결한 후 하본선에서 상부분선 6번선으로 이동하기 위하여 추진 운전 중 21A호 선로 전환기에서 최전방 트롤리 앞쪽의 연결봉이 침목과 접촉하여 전방 트롤리 2대가 튀어 오르며 탈선되었다.

이 사고로 인명피해는 발생하지 않았으나 트롤리의 차축 및 차륜, 연결봉 2개가 파손되었고 여객열차 4대가 지연 운행하였다.

전라선 오수역 구내 장비열차 탈선사고는 장비운전원과 안전관리자가 장비운전내규 및 보선장비 안전작업 매뉴얼에 따라 장비열차 트롤리의 연결봉 상태를 확인하지 않아 이를 제거하지 못하였으며, 또한 보선장비 안전작업 매뉴얼에 따라 장비열차 추진 운전시 감시원을 배치하지 않은 것으로 나타났다.

위에서 언급된 장비열차 탈선사고의 원인을 살펴보면 전라선 오수역 구내의 경우 장비 운전원과 안전관리자가 장비열차 트롤리의 연결봉 상태를 확인하지 않고 감시원을 배치하지 않아 발생한 인적오류에 의한 사고에 해당한다.

둘째, 장비열차 추진운전시 장비열차에 후방감시장치를 설치한 경우 감시원을 배치하지 않을 수 있도록 관련 규정을 개정할 것.

셋째, 장비운전원과 장비동승자가 트롤리에 재료 적재시 연결되지 않은 가장 후부 트롤리의 연결봉을 확인하고 제거하도록 관련 규정을 개정할 것

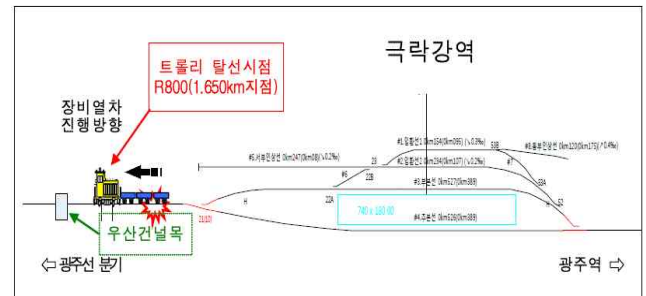
Fig. 4 Overview of derailment accident

이 사고는 '19.7.12일 광주선 동송정~극락강역 사이에서 발생하였으며, 제8777호 장비 열차(모터카1대+트롤리 3대)가 트롤리에 레일 등 궤도 재료를 적재하고 광주선 광주역을 출발하여 극락강역을 통과한 후 극락강~동송정역 사이를 운행중 제한속도를 초과하여 운행하다가 트롤리 3대 중 2~3번 트롤리 2대가 탈선하였다.

이번 사고로 인명피해는 발생하지 않았으나, 차륜 찰상, 트롤리 상판과 대차의 분리, 콘크리트 침목 궤간내 타격 흔적이 있으며, 여객열차 5대가 지연되었고, 화물열차 2대가 운행을 중지하였다.

광주선 동송정~극락강역 사이에서 발생한 탈선사고는 장비운전원이 열차운행선로 지장작업 업무세척에서 정한 장비열차의 제한속도 40km/h를 초과(약 28.5km/h) 하여 운행하였으며, 장비열차 트롤리에 적재물을 견고하게 결박하지 않았고 장비운전원이 장비열차의 운전제한속도 등 안전관련 규정을 숙지하지 못한 것으로 나타났다.

또한, 광주선 동송정~극락강역간 탈선 사고는 장비 운전원이 관련 규정에서 정한 제한 속도를 준수하지 않고 속도를 초과하여 발생한 것으로 이 사고의 경우도 인적오류에 해당한다고 볼 수 있다.

넷째, 레도공사 등 공사 시행시 장비운전원 및 안전관리자에 대하여 규정속도 및 적재물 안전관리 관련 규정을 준수할 수 있도록 철저한 교육 시행 등 관리(감독)을 강화할 것

다섯째, 장비열차 트롤리에 레일 적재시 수평이동 방지 수직핀을 설치하고 수직핀 설치를 위한 장치가 없는 트롤리는 수직핀 설치 가능하게 개선할 것

여섯째, 장비열차 트롤리에 적재하는 재료에 대한 적재 및 결박방법 등을 매뉴얼로 정해서 재료적재 작업자와 안전관리자에 대한 교육을 시행할 것.
