KTX 모터감속기 장애원인 분석에 관한 연구

A study on the Analysis of KTX Motor Reducer Failure Causes

박태용*, 양정무***, 이승일**, 김재문*†

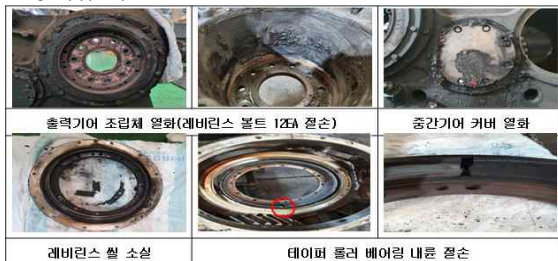
Fig. 2 모터감속기 분해 점검

Fig. 2와 같이 출력기어 조립체 열화 발생, 출력기어 조립체 레비린스 볼트(MRU 휠측) 12개 절손, 출력기어 레비린스 쉘 열화로 인한 소손, 출력기어 테이퍼 롤러 베어링 내륜 절손(MRU 휠측), 형광분석 결과 철분 함유량 35,194PPM(기준 150PPM) 등의 부적합 사항이 발생하였다.

모터감속기 출력기어 베어링은 레비린스 커버가 레비린스 쉘(재질 : 코르크) 변형으로 출력기어 베어링을 정위치에서 지지하지 못해 유동이 발생되어 운행 중 베어링 내륜이 절손된 것으로 판단된다. 이번 연구결과 다음과 같은 결과를 도출할 수 있었다.

- KTX 편성 모터감속기 레비린스 볼트 취부 상태를 점검하는 항목을 일상검수와 주기검수에 추가 할 필요성이 있다.
- 모터감속기 레비린스 쉘 재질을 원강 편성과 같이 금속 재질로 변경할 필요성이 있다.
- 모터감속기의 부적합 사항을 미리 알 수 있는 형광분석 절차를 준수하여야 한다.
- 모터감속기에 대한 신뢰성 확보를 위하여 주기검수를 철저히 하고 형광분석 절차를 준수하여 치명적인 고장을 방지할 노력이 필요하다.

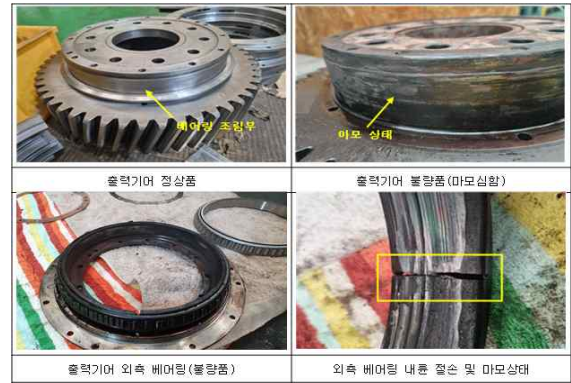
Fig. 3 출력기어 정밀 점검

Fig. 3과 같이 2A축 모터감속기 출력기어

외측 베어링 내륜 절손, 출력기어 베어링 조립부 마모상태 심함, 출력기어 외측 롤러 베어링 표면 박리, 출력기어 외측커버 레비린스 쉘(코르크) 소손 등의 부적합이 발생하였다.
