서울메트로 3,4호선 전동차의 전,후부 BV핸들 취부 시
상용제동 완해 불능 및 후부 단동,복동 스냅동작
스위치 불량으로 인한 상용제동력 개선에 관한 연구

Study on improvement of service braking force due to defective single acting ,double-acting snap action switch and impossible service brake releasing, during insertion BV handle in the front and the rear of Seoul Metro Line No. 3,4 trains

김대성*, 조태영*[†], 최재원*, 이용우*

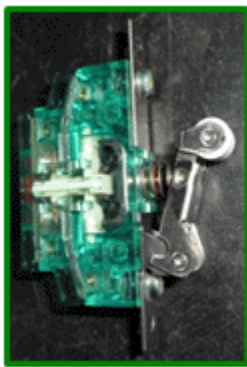
Fig.4 Single snap switch

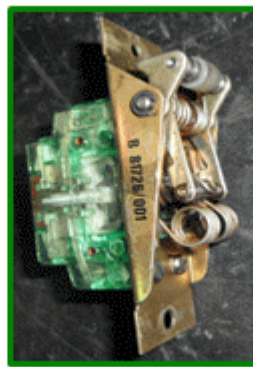
Fig.5 Double snap switch
