## QC기법을 이용한 지하철 안전사고 감소에 관한 연구

-운행업무 개선 중심으로-

Uses QC, in about the subway accident decrement which techniques research

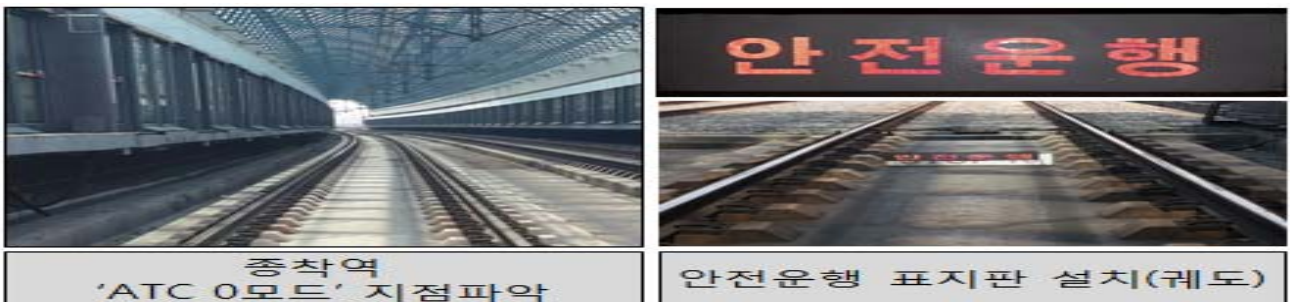
Fig. 6 Sudden stop guidance broadcasting and safe operation clock establishment

종착역 급 정거로 인하여 열차 내 전도사고 및 다수의 민원이 발생되어 종착역 ‘ATC 0모드’ 현시지점을 파악하여 안전운행 표지판을 설치하여 ATC 급 제동을 방지하도록 하였으며, 종착역 진입 전 급 정거 안내방송을 실시하여 승객 전도사고 및 민원을 예방하였다.
