## 자기부상철도 분기기 신뢰성 향상 방안 연구

## Study on the Improvement of Reliability for Urban Maglev Turnout

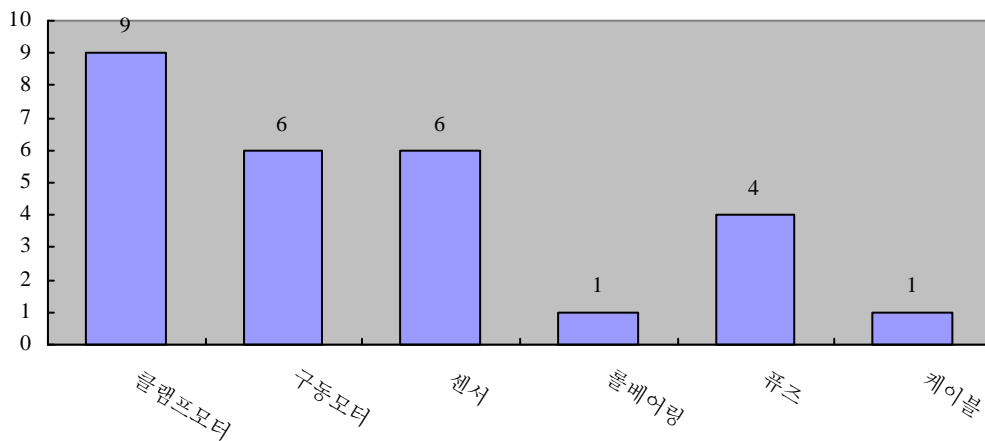
Figure 1 Failure cause of the Urban Maglev Turnout

총 38건의 장애발생 사례 중에 원인이 불명확한 사례를 제외한 나머지 사례들에 대해 원인별로 분석을 하였다. 클램프모터와 구동모터의 경우 초기 설치불량에 의한 클램프 기어박스의 베어링 파손 및 고정나사 풀림 등의 장애사례가 발생하였고, 기후변화에 대한 대책이 미비하여 겨울철 강설에 따른 구동모터의 결빙으로 동작불능의 사례가 발생하였다.

클램프모터와 구동모터의 초기 고장을 제외하며 위치센서의 장애가 가장 많이 발생하였으며 위치센서의 고장원인은 센서가 고정된 프레임 및 분기기 등이 겨울철에 온도변화에 따른 신축으로 감지범위를 벗어나면서 동작오류가 발생하였고, 장애 원인을 알 수 없는 오류가 발생하는 경우가 많았는데 이는 한국철도공사의 장애사례에서 살펴본 것처럼 낙뢰 및 이상전압에 의한 위치센서의 오동작인 것으로 판단된다. 인천 자기부상철도 분기기의 경우 분기기 1개소당 총 33개(3way 분기기 기준)의 근접센서가 설치되어 굴절식 거더의 위치검지 및 클램프의 쇄정과 해정 등을 검지하는 중요한 역할을 수행하고 있으나 분기기 1개소당 설치된 근접센서의 수량이 많아 고장발생의 확률 또한 증가하게 된다.

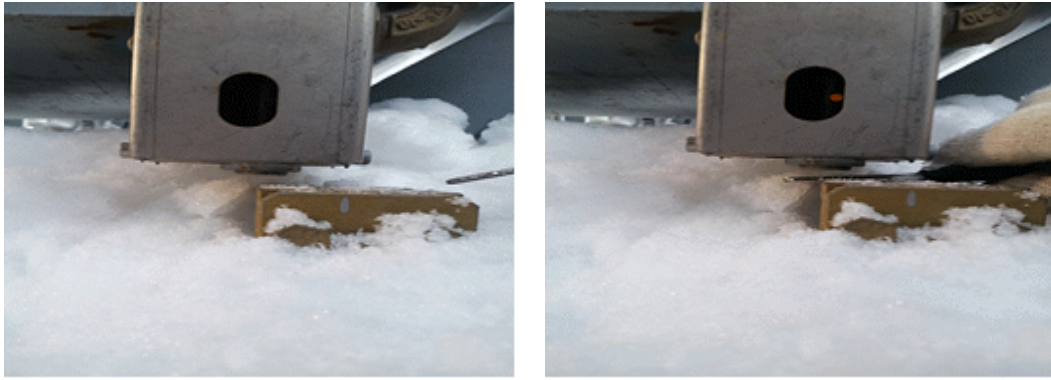
Figure 2 Failure of Detecting Sensor

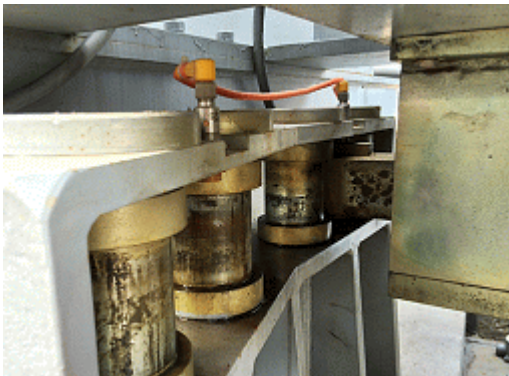
Figure 3 Interlock Sensor

자기부상철도 분기기의 지상쇄정부는 각 거더의 이동을 클램프 핀에 의해 최종적으로 쇄정하여 열차의 운행 또는 기타 하중에 의해 분기기가 이동하지 못하도록 분기기 거더를 고정시키는 역할을 한다. 지상부 쇄정센서 개선안은 지상쇄정부에 설치된 근접센서를 대신하여 회로제어기를 슬라이딩 방식으로 적용하여 클램프 핀의 쇄정과 해정을 감지한다.

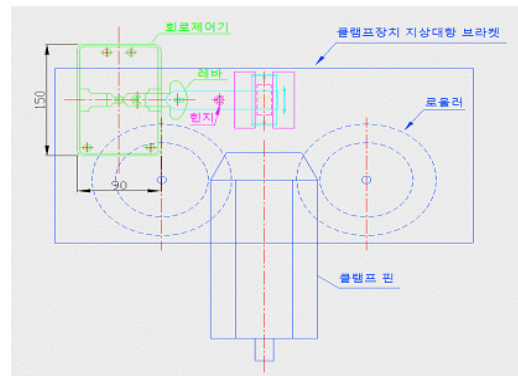
Figure 4 Improvement Proposal I

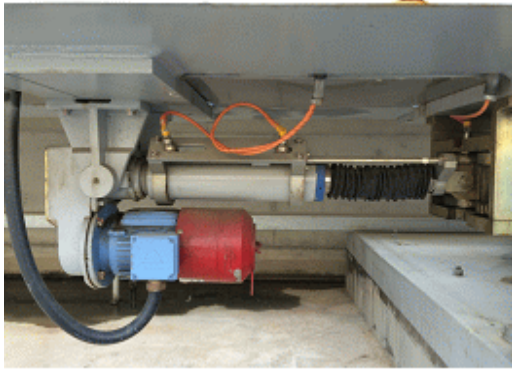
Figure 5 Detecting Sensor

클램프 감지센서는 클램프 핀의 전진과 후진 동작을 감지하여 클램프의 이동거리를 제한함으로써 모터 및 클램프의 과손을 방지하는 역할을 한다. 클램프 감지센서 개선안은 클램프 상부에 톱니기어를 적용하여 회로제어기와 연결하는 방식으로 기존에 설치된 클램프 감지센서 3개를 회로제어기 1대로 대체하는 효과가 있다.

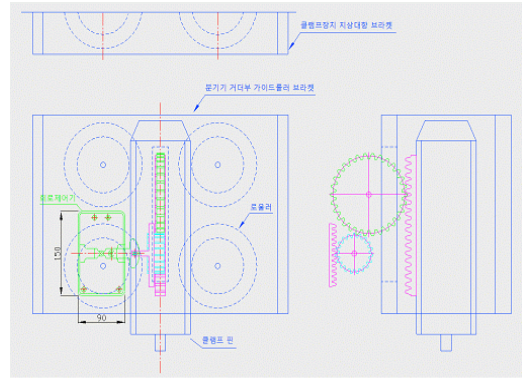
Figure 6 Improvement Proposal II

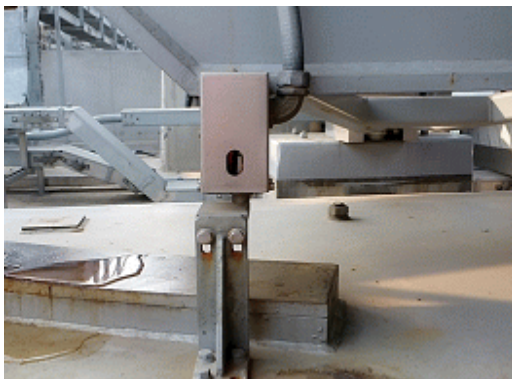
Figure 7 Positioning Sensor

거더위치 확인센서는 각 거더의 끝단에 설치되어 거더의 굴절각도와 굴절한도를 정하여 관절이 파괴되는 것을 방지하고 분기방향이 올바르게 설정될 수 있도록 가이드 역할을 한다. 거더위치 확인센서의 개선안은 회로제어기를 분기기 기초부에 설치하여 회전축을 이용하여 거더의 이동을 감지하는 방안으로 회로제어기와 거더의 감지부에는 열선 등을 설치하여 강설에 따른 오동작을 방지하고, 기타 이물질이 삽입되지 않도록 보호용 케이스 등의 설치가 필요하다.

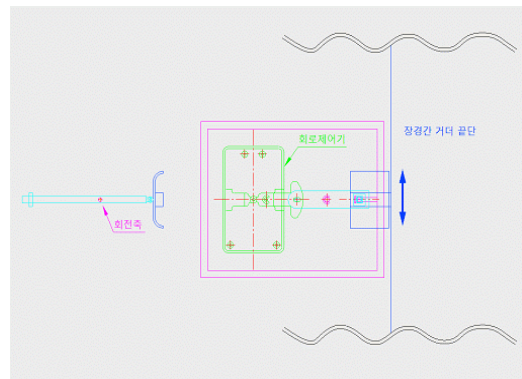
Figure 8 Improvement Proposal III
