승강장안전문(PSD) 구동부 입력전원 개선에 관한 연구

A study on the improvement in the Platform Safety Door(PSD) drive input power.

Abstract The SMRT PSD Drive Door Control Unit(DCU) input power is supplied by converting from AC 3-phase 380V to DC 24V from Rectifier. Currently, the PSD drive input power for a part of line 7 is generated noise, surge, voltage drop as compared to the other sections. Accordingly, due to the unstable power of the input, facilities such as driving motor are damaged. Therefore, we were required research for the input power supply to stabilize. In this paper, we verified through the simulation results for the PSD drive input power stabilize.

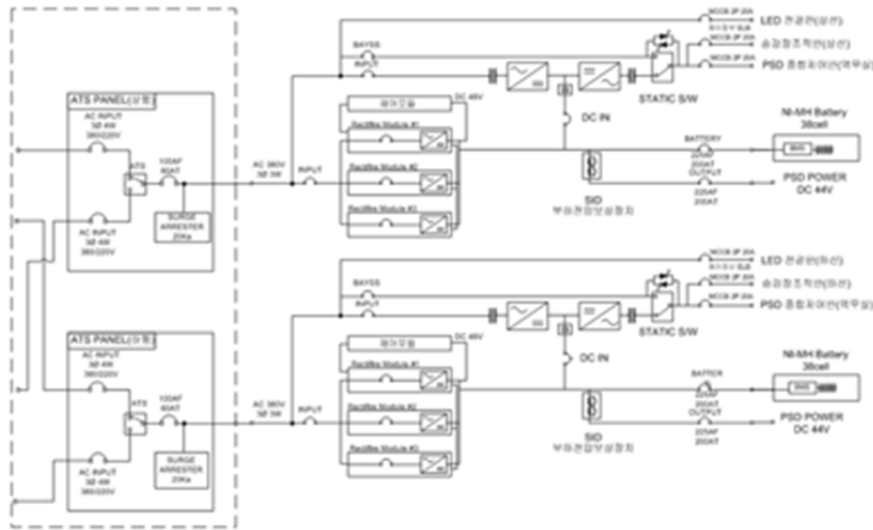
Fig.1 PSD 구동부 전원 개통

승강장안전문(PSD) 개별제어반 구동부 입력전원의 계통은 아래 Fig1과 같이 PSD 전원 공급 실 정류기로부터 3상 AC 380V에서 DC 40V로 변환하여 공급되고 있다.

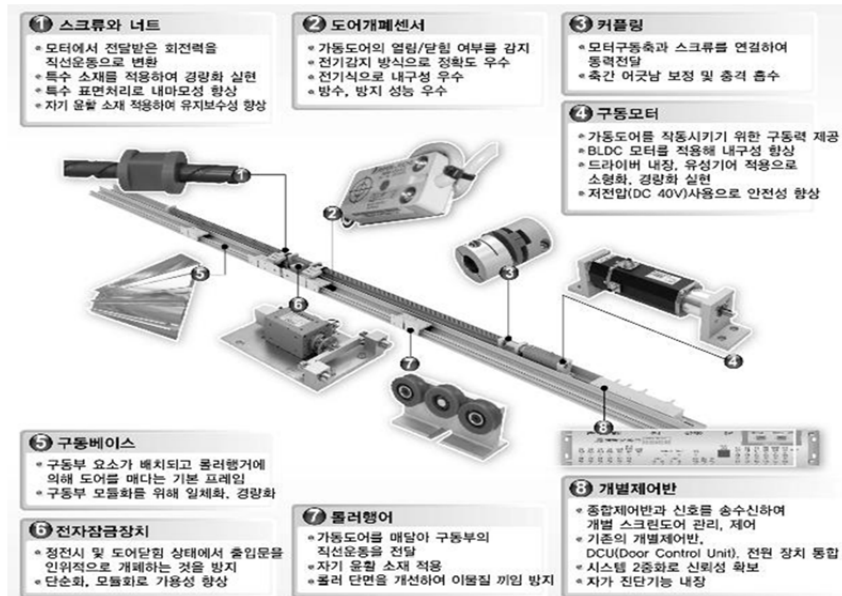
Fig 2. PSD 구동부 장치별 기능

PSD 도어를 제어하는 구동부는 Fig 2와 같이 스크류와 너트, 도어개폐센서, 커플링, 구동모터, 구동베이스, 전자잠금장치, 롤러행어, 개별제어반으로 구성되어 있다.

이중 구동모터는 가동도어 동작을 위한 동력을 제공하는 동력원이며, 전압강하의 등으로 인한 주된 피해 장비이다. 구동모터의 성능이 저하되면 출입문 제어가 원활하지 못해 안전사고 및 열차운행에 지장을 초래 할 수 있다.

구동모터에 대해 자세히 살펴보면 구성은 모터, 전원 및 신호용 컨넥터, 광학식 충분형 엔코더, CAN 컨넥터, 모터샤프트, 감속기로 구성되어 있다.

모터는 DC40V로 Brushless DC모터라고하며, BLDC 모터라고도 한다.

전원 및 신호용 컨넥터는 모터 전원과 입출력 신호를 인터페이스하는 역할을 하고, 광학식 충분형 엔코더는 모터 동작에 따른 승강장안전문의 위치 동작을 제어하는 역할을 한다. CAN 컨넥터는 모터 파라미터 설정을 위한 통신포트이며, 모터 샤프트는 감속기에 동력을 전달해주는 역할을 한다. 마지막으로 감속기는 모터 동작에 있어 필요한 회전수를 계산하여 조절해주는 역할을 한다.

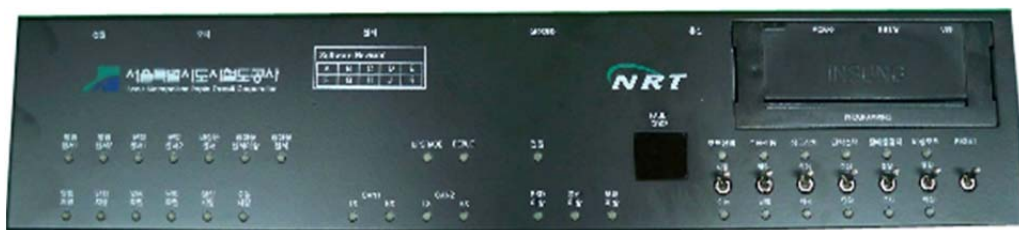
Fig. 3 개별제어반

개별제어반은 PSD 시스템의 중요장치로 제어 신호 및 센서의 신호를 수신하여 모터와 도어 속도를 제어한다. 개별제어반은 또한 PSD의 현재 작동 상태를 보여주기 위해 상태 정보를 종합제어반에 전송한다. 이 기능은 개별제어반에 내장된 마이크로프로세서에 의해 진행된다.

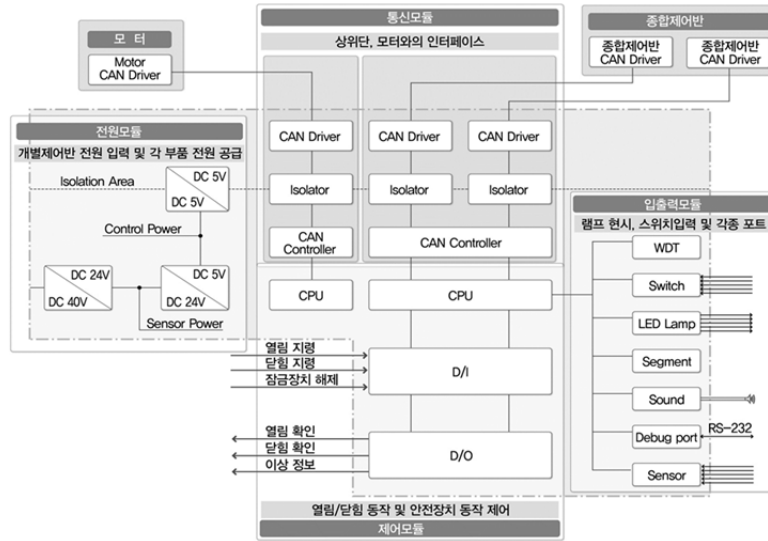
Fig 4. 개발제어반 내부 구성

개별제어반은 전원모듈, 통신모듈, 제어모듈, 입출력 모듈 등으로 나누어 동작하는데 전원 모듈은 DC 40V 전원을 입력 받아 DC24V로 전환하여 센서 포트 즉, 개폐 표시등, 스피커, 열림 닫힘 확인센서, 장애물 감지 센서, 구동부 잠금장치 등으로 제어전원을 공급한다.

또한 DC 24V를 다시 DC 5V로 전환하여 PCB 구동 전압을 공급하며, 개별제어반에는 CPU 2개가 설치되어 있어 왼쪽 CPU는 모터와 CAN 통신을 하고 오른쪽 CPU는 종합제어반과 CAN 통신을 한다. 또한 D/I(Data input)은 열림 지령, 닫힘 지령, 잠금장치 해제 등 실선제어명령을 종합제어반, 기관사조작반, 승강장조작반, 개별제어반 등에서 받으며, D/O(Data output)은 열림 확인, 닫힘 확인은

종합제어반, 기관사조작반, 승강장조작반 등으로 전송된다.

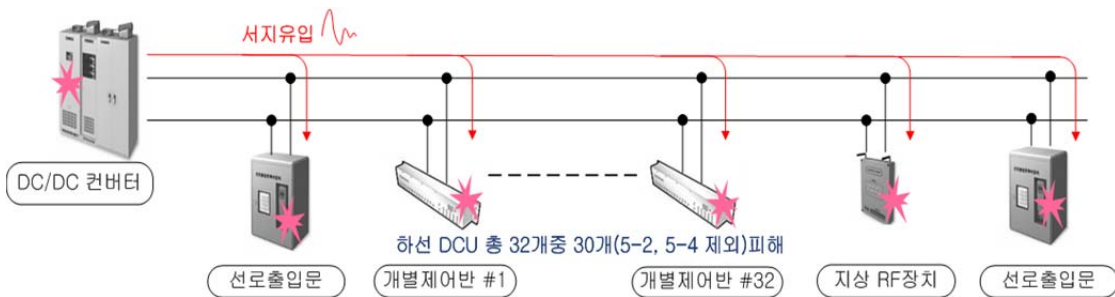
Fig 5. 서지유입 경로

2013. 7월 00역에서 전원라인을 통해 개별제어반 등으로 서지가 유입되어 퓨즈 및 다이오드 소손으로 자동열림/단힘 불가로 열차 안전운행에 지장을 초래한 사례가 있었으며, 서지유입에 경로 및 피해 장비는 아래 Fig 5와 같다.

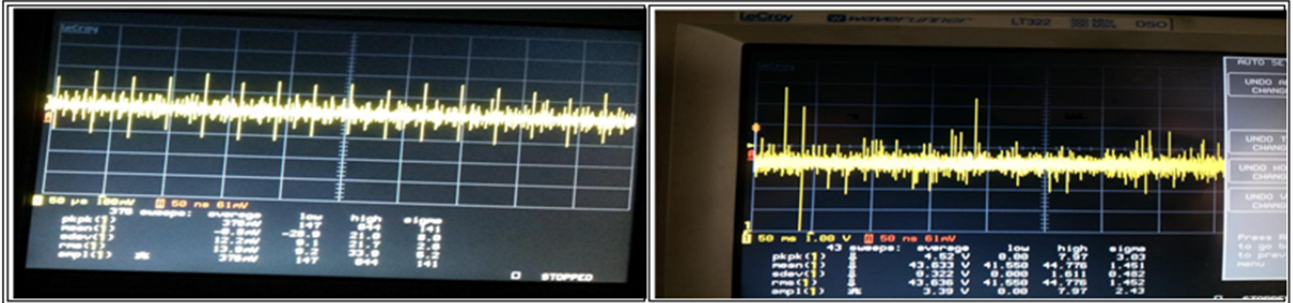
Fig 6. 노이즈 측정 결과

노이즈 발생에 대한 측정 결과는 아래 Fig 6과 같이 PSD 전원공급실에서 현장 구동부까지 전달되는 과정에서 노이즈 등으로 이상전류가 발생하여 구동부 부하단이 손상되는 현상이 발생하는 것을 확인하였다.

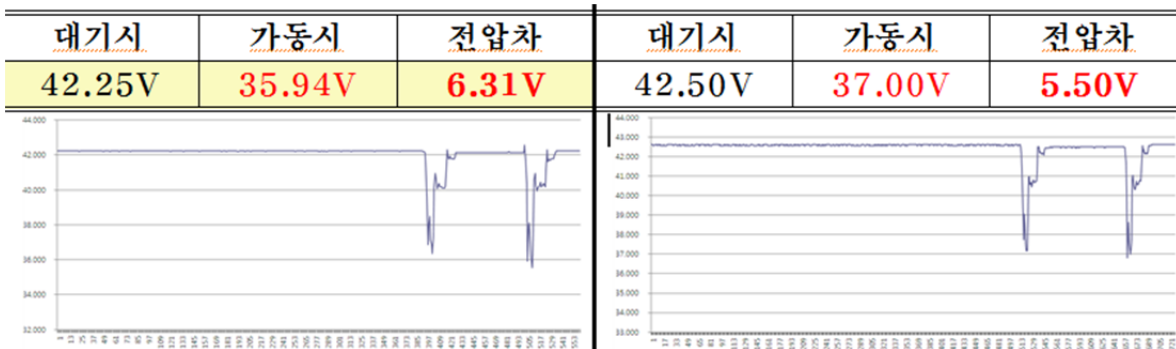
Fig 7. 전압강하 측정 결과

전압강하 발생에 대한 측정 결과는 아래 Fig 7과 같이 PSD 출입문 가동시 일정시간 경과 후 전압차가 발생하는 현상을 확인 할 수 있었다. 주로 DC/DC컨버터가 설치되지 않은 개소에 전압차가 많이 발생하는 현상을 확인 하였다. PSD 가동시 전압강하 현상이 크게 나타나는 개소는 구동모터 회전수 저하를 가져와 고장/장애원인이 되며, 정격전압 출력에도 영향을 주어 가동문 지연 닫힘의 원인이 된다.

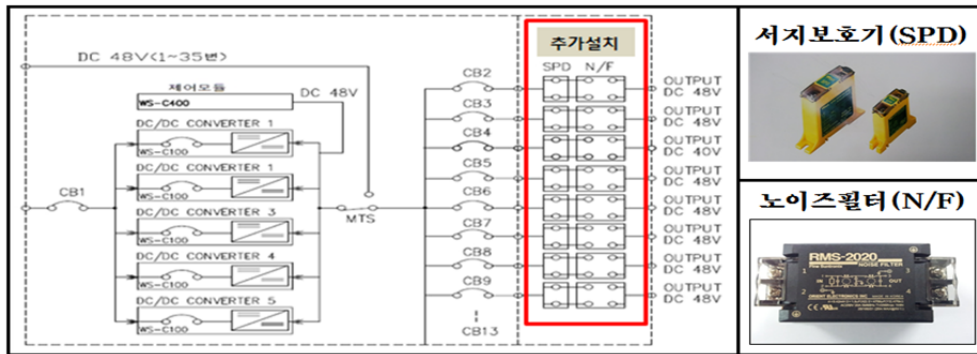
Fig 8. 서지보호기, 노이즈필터 설치 회로

서지 및 노이즈 발생에 대한 분석 결과 서지보호 및 노이즈를 필터링 회로가 없음을 확인하여 PSD 전원공급실 전원 출력 측에 이상전원 발생(서지, 잡음, 이상전류 등)시 전원공급실 전원 장치 및 개별제어반 등의 시스템을 보호하기 위해 서지보호기 및 노이즈필터를 설치하였다.

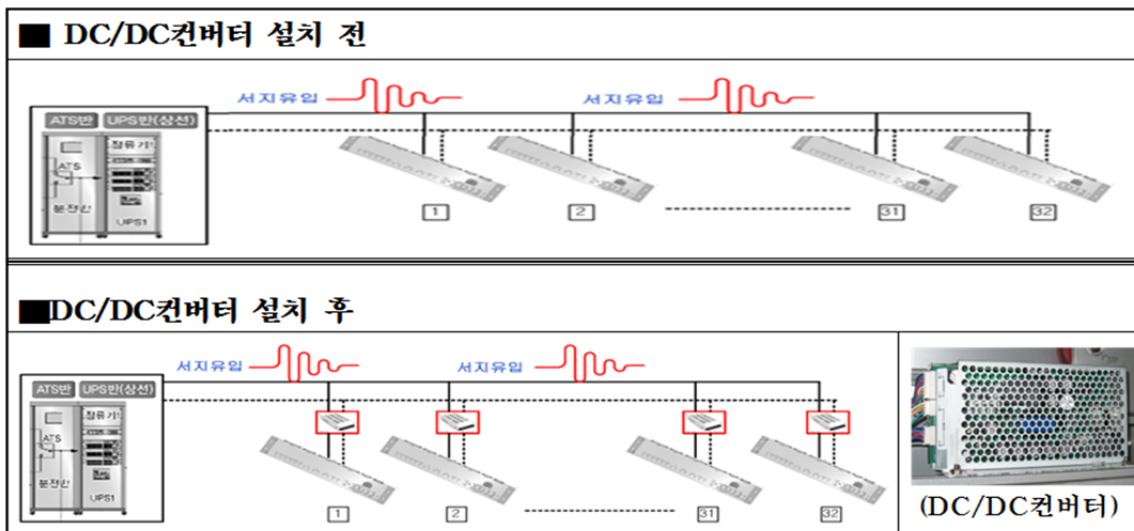
Fig 9. DC/DC컨버터 설치 회로

전압차 발생에 대한 분석 결과 전압보상에 대한 회로가 없음을 확인하여 전압강하로 인한 전압보상, 전원안정화 등 전원 이상발생 시 부하단 손상 방지를 위해 DC/DC컨버터를 PSD 구동부 전원공급장치와 개별제어반 입력전원 사이에 설치하였다. DC/DC 컨버터의 주요기능은 입력부 서지 보호회로 및 필터링 회로구성, 입력전원 20V~50V를 인가받아 안정된 정전압의 40V를 출력해 주며, 출력전압을 감시하여 정전압 회로 고장 시 바이패스 기능을 구현 한다.

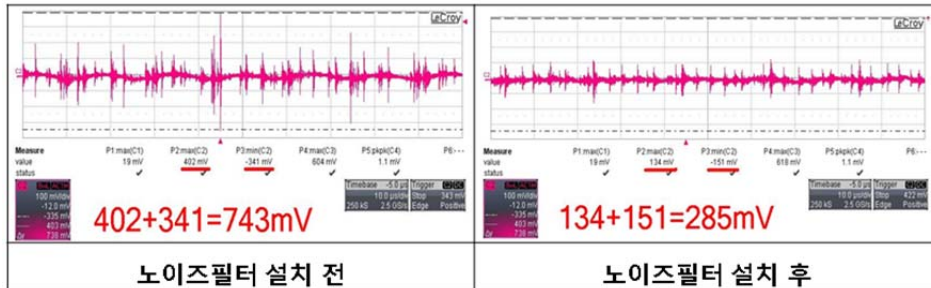
Fig 10. 노이즈필터 설치 전,후 비교

노이즈가 많이 발생하는 개소에 노이즈 필터를 설치하여 3개월간 시뮬레이션을 시행하였다. 아래 Fig 10과 같이 노이즈필터 설치전 743mv에서 설치 후 285mv로 노이즈가 감소됨을 증명하였다. PSD 전원공급실 전원 출력측 노이즈 필터 설치로 이상전원 발생 시 전원공급실 전원 장치 및 개별제어반 등 시스템을 보호를 검증하였다.

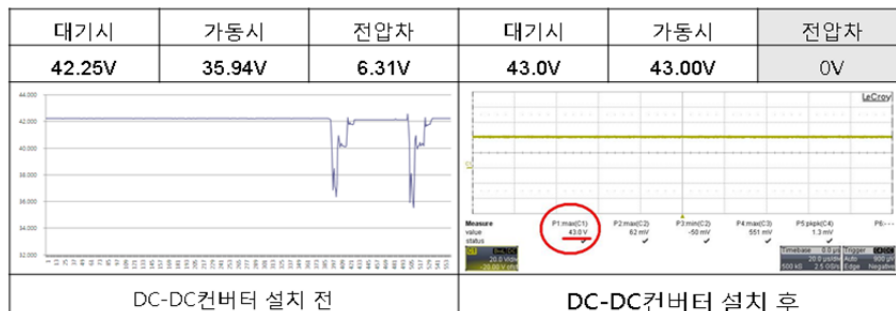
Fig 11. DC/DC컨버터 설치 전,후 전압차 비교

전압차가 많이 발생하는 개소에 DC/DC컨버터 설치를 설치하여 3개월간 시뮬레이션을 시행하였다. 아래 Fig 11과 같이 DC/DC컨버터 설치 전 6.31V의 전압차가 발생하였으나, 설치 후 0V로 전압강하에 대한 전압보상을 증명하였다. 또한 전압강하에 의한 개별제어반, 구동모터 등 시스템 보호를 검증하였다.

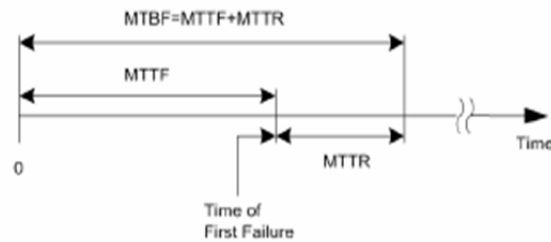
Fig 12. MTBSF

- MTBSF(Mean Time Between Service Failure)

PSD 구동부 입력전원 개선에 대한 시뮬레이션 결과를 통해 입력전원 안정화를 검증하였고, 이후 각 장치들(개별제어반, 구동모터 등)에 대한 MTBF(수리가능 평균고장시간)/MTBSF(서비스지연에 대한 고장률)/정상상태 가용도/연간 서비스지연시간의 평가를 도출하여 안전성 및 신뢰성 활동에 대한 증명을 하고자 한다.
