부산 3호선 전동차 브레이크 디스크 및 차축보스시트 가공방법 개선

Improvement of Processing way of Brake disk and a wheel axle boss seat in Busan metro line 3

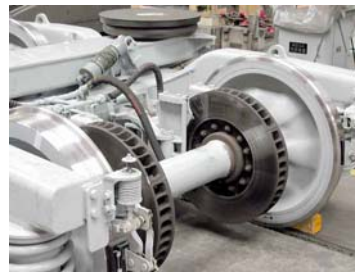
부산도시철도 3호선 전동차는 편성 당 4량(TC1-M1-M1'-TC2)으로 구성되어있고 브레이크 디스크는 TC1,2 2량(8대)에 설치되어있으며 Brake Disc, Disc Pad, Caliper, Housing, Piston 등으로 구성되어있다.

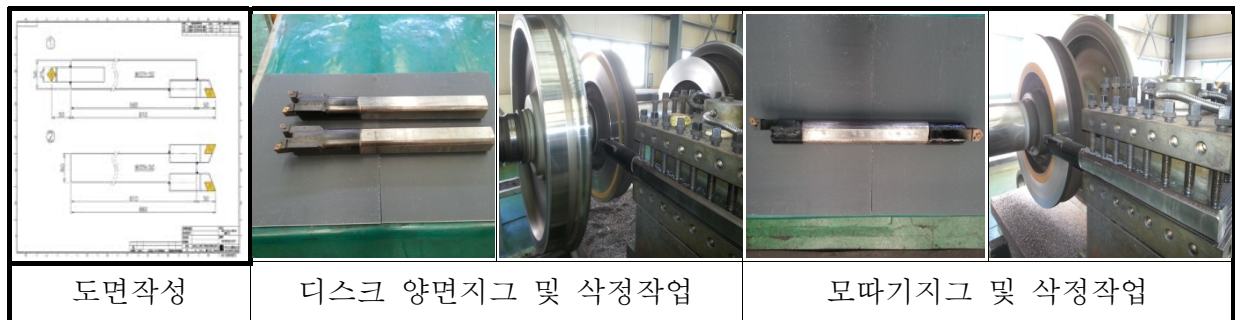
Fig.2 지그제작과 삭정모습

- ① 저널선반 공구대에 설치할 수 있는 디스크 양면 삭정 지그 및 모따기 전용 지그를 제작함. (Fig.2 참조)
- ② 화학증착법(CVD)을 이용한 바이트홀더 및 디스크 양면 인서트팁 DNMG1504(30°)과 모따기 인서트팁 SNMX1507(45°)을 선정함.

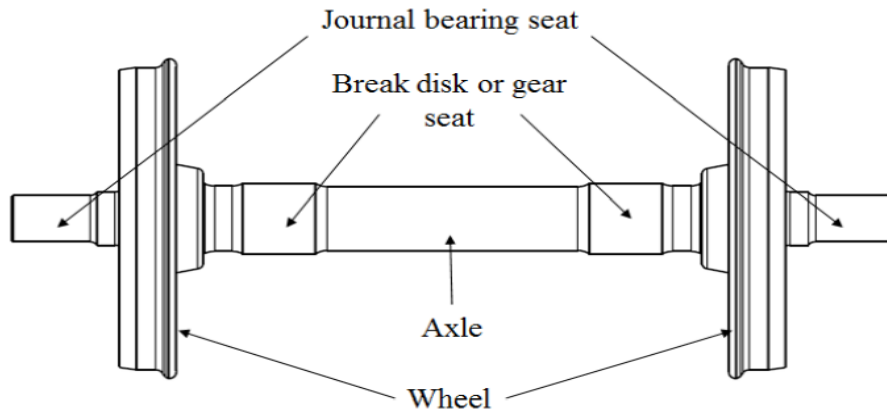
Fig.4

철도차량의 윤축은 Axle, Wheel, Journal bearing seat, Break disk or gear seat 등으로 구성되어있다.
(Fig.4 참조)

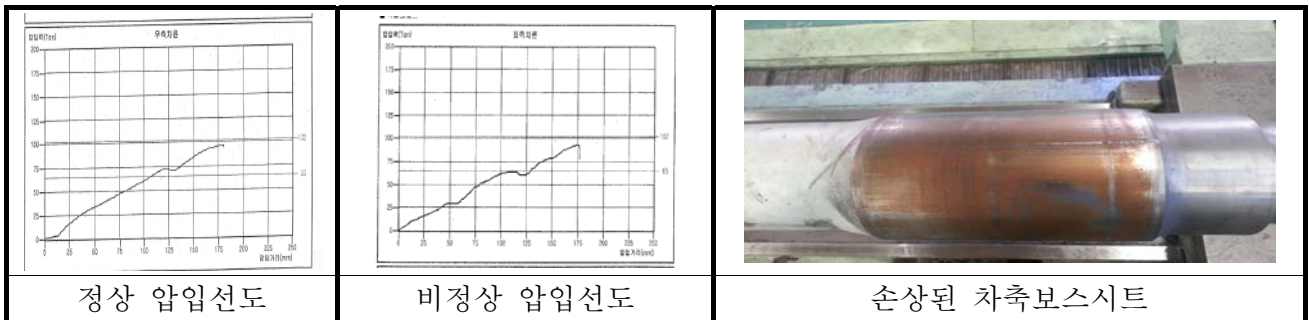
Fig.6

- ① 수동연마기(벨트샌드)에 의한 차축보스시트 삭정 시 가해지는 힘 차이로 인해 가공면의 형상공차와 저널선반 척 조의 물림속도차이로 가공오차가 발생하여,
- ② 유압프레스(500톤)로 차륜압입 시 차륜 내경 및 차축보스시트 손상과 비정상 적인 압입 선도가 발생하고 압입부위가 반복하중이 작용할 경우 접촉면의 손상에 의해 피로균열이 발생하여 전동차 안전운행에 위험이 발생할 수 있다. (Fig.5, 6 참조)

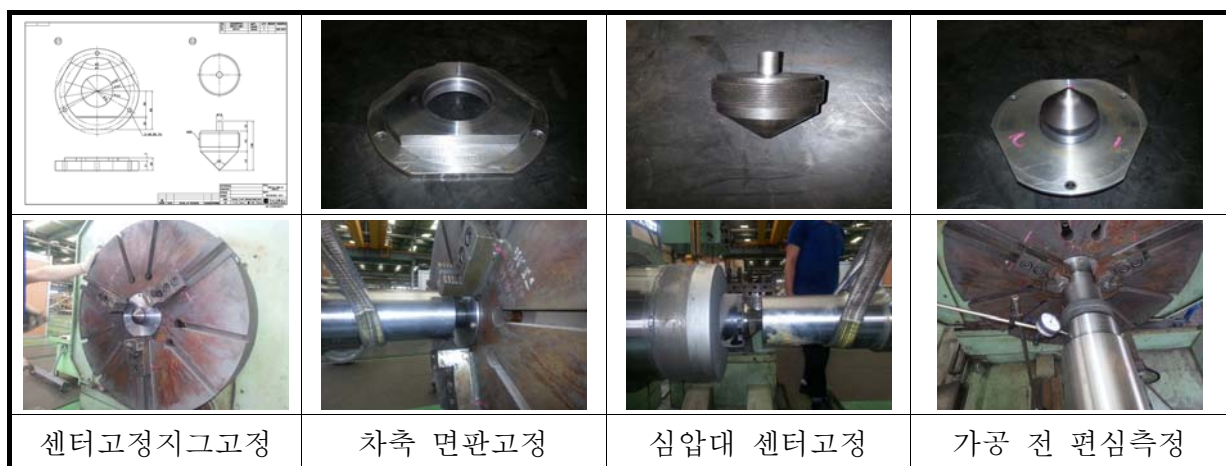
Fig.8 센터고정지그 및 어댑터

② 저널선반 주축대 면판내 센터고정지그 및 어댑터를 설치하여 가공오차를 최소화함.
(Fig.8 참조)

차축보스시트 가공방법 개선 내용은 수동연마방식에서 저널선반 제어장치내 자동삭정을 할 수 있는 CNC프로그램을 설치하여 가공함으로써 형상오차를 방지하고 주축대 면판에 센터 고정지그 및 어댑터를 설치로 가공오차를 최소화하여 차륵압입 시 압입선도를 개선하였고 현재 운용 중인 모든 차량에도 응용하여 적용이 가능하다.
