4호선 전동차 하부세정설비 운용효과에 관한 연구

A Study on the operation effects of the cleaning equipment for train line 4

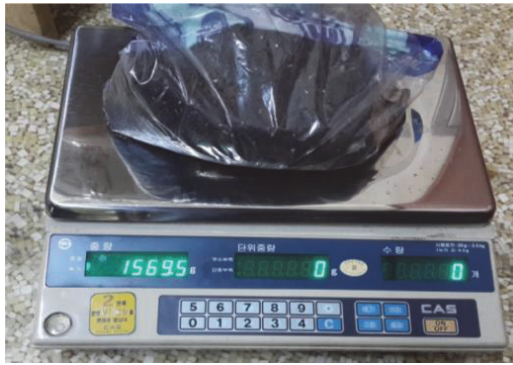
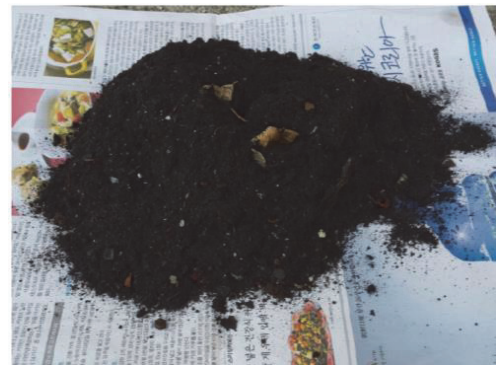
Fig. 7 Collecting dust when the lower washing

년 하부세정설비를 설치 후에는 단 한 건의 고장 발생이 없음을 알 수 있다. 하부세정설비 도입 이후 대기환경 보호와 작업장의 환경이 개선되었고 민원 예방 효과도 있었다. 또한 역사 및 터널 내 공기질의 향상에 기여한 바가 크다고 하겠다. Fig 5는 인력에 의한 세정 작업을 보여주며, Fig 6은 연도별 고장 발생을 나타내고 있다. Fig 7과 Fig 8은 1개 편성 수동·자동으로 하부세정작업을 실시하고 백필터에 수집된 오염원을 나타낸 사진이다.
