고속차량(KTX) 제동디스크 균열부위 용접 정비

Welding Repair of KTX Brake Discs Cracks

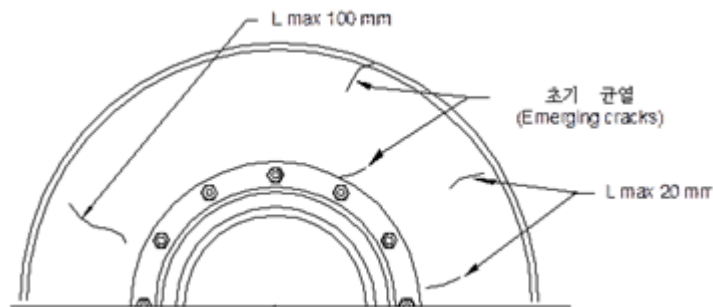
Fig. 1 Cracks on Brake Disc

육안 또는 측정공구로 다음 사항을 검사하여 이상이 있으면, 차축을 교체한다[1].

- 디스크의 최소두께의 치수가 30mm 미만
- 가장자리로부터 5mm 이내 안쪽 위치에서 20mm 이상 길이의 균열
- 가장자리로부터 5mm 이상 바깥쪽 위치에서 100mm 이상 길이의 균열
- 디스크 원주 바깥 또는 안쪽의 가장자리에서 출발되는 균열
- 제동패드 접촉면(Active Face) 상의 2mm 깊이 이상의 흠

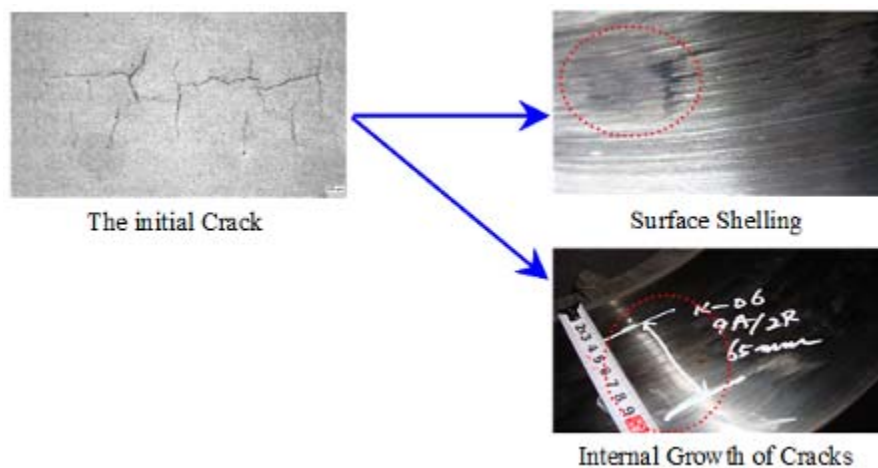
Fig. 2 Cracks in the Brake Discs

제동디스크는 각각의 속도에 따른 반복적이며 연속적인 제동의 사용과 제동을 사용하는 과정에서 디스크 소재내의 국부적인 급열, 급냉 등에 따른 온도 편차와 잔류응력이 디스크의 균열에 영향을 준다[2]. 균열은 디스크 표면에 나타나 마찰에 의해 발전되어 박리의 형태로 종료되는 현상과 표면의 균열이 지속적인 제동열에 의해 디스크 내부로 성장하는 현상을 보인다.

이렇게 발생한 균열이 유지보수 기준을 초과하면 차축을 교환한다. 그리고 취거된 차축을 차축선반에 장착하여 제동디스크의 표면을 균열부위가 사라질 때까지 삭정한다. 단, 디스크 두께의 사용한도까지만 삭정한다. 사용한도까지 삭정하였는데도 균열이 남아있으면 디스크를 폐기한다.

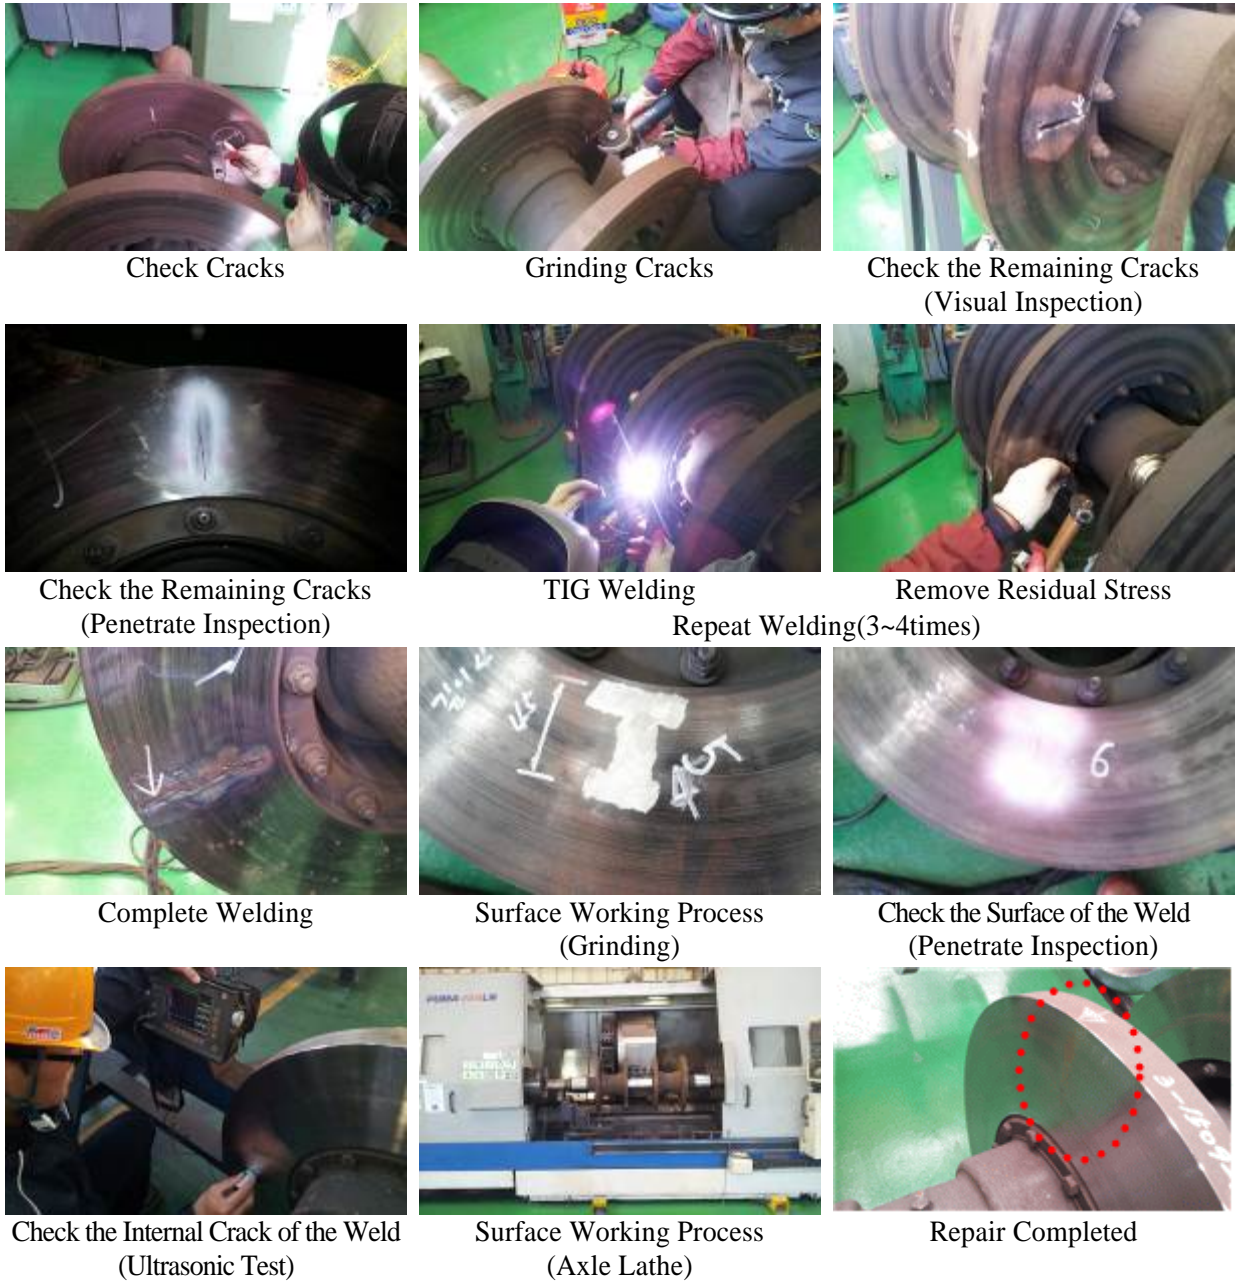
Fig. 4 Brake Disc Repair Procedure Weld

록킹 핀에 의한 디스크 정비가 불가능함에 따라 용접으로 재생정비가 가능한지 검토하였다. 디스크의 균열부위에 연삭기를 이용하여 균열이 나타나지 않을 때까지 연삭하고 육성용접을 시행하였다. 아크용접, 특수용접(TIG) 등 수 차례 시행착오를 거듭하여 디스크의 모재와 용착금속이 유사한 용접봉을 찾았다.

제동디스크는 프랑스 NF규격의 28CDV5-8 소재로 해당 모재와 가장 잘 용착되는 고장력용 접합 TGC-50을 선정하였으며, 육성용접 중 발생하는 열에 의한 모재의 재질 변형을 최소화하기 위하여 300℃ 이하로 용접이 가능한 TIG 용접으로 한 번에 육성용접을 하지 않고 여러 차례 나누어 시행하였다.

용접재생 완료된 제동디스크를 고속차량에 취부하여 2회에 걸쳐 모니터링을 실시하였다. 1차 모니터링은 2013년5월13일부터 2013년7월4일까지, 2차 모니터링은 2014년1월15일부터 2014년6월12일까지 시행하였다. 1, 2차 모니터링 결과 특이사항이 발견되지 않았으며, 용접

부위 또한 원주면에 표시를 하지 않았다면 위치를 찾지 못할 정도로 정상부위와 차이가 없었다.

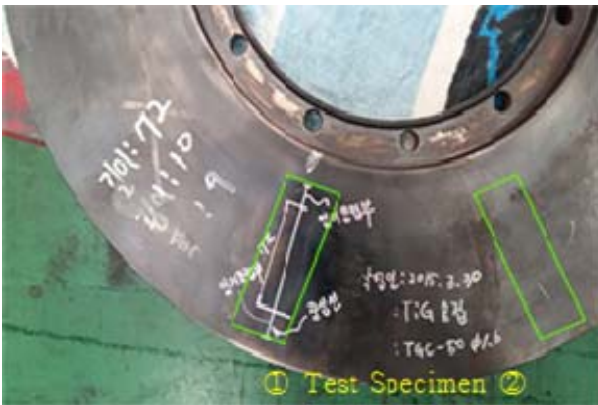
Fig. 5 Brake Disc for Test Request

시험용 용접재생 디스크는 현차에 취부하여 약 6개월 정도 운행(240,000km)한 것으로 시험편은 Fig.5, Fig.6과 같으며 시험편 ①은 용접부위, ②는 정상부위를 나타낸다. 시험결과는 Table 3과 같이 기준 값을 만족하는 것으로 나타났다.

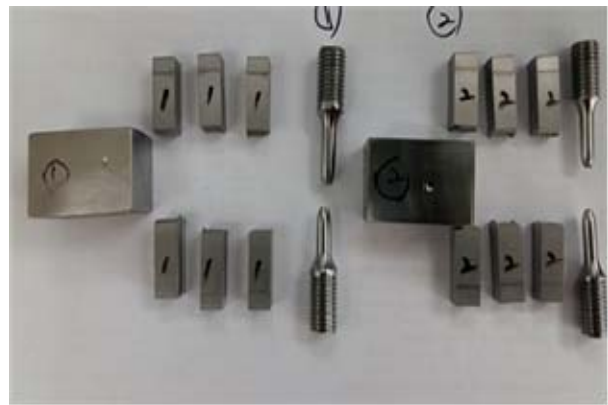
Fig.6 Test Specimen

용접 재생한 제동디스크를 현차에 취부하여 운행한 결과 특이사항이 발견되지 않았으며, 또한 용접부위와 정상부위의 기계적 특성시험 결과 기준 값을 만족하여 용접재생 품질에 문제가 없는 것이 확인되었다.
