자갈도상구간 PSC침목의 손상현황 조사 연구

A Investigation Study for Status Damage of PSC Sleeper on Ballast Track

초 록 1990년 초반부터 고속철도 건설과 일반철도의 활발한 개량사업으로 PSC침목 수요가 증가되고 다양한 제작사 침목들이 부설되어 현재까지 공용 중에 있으나 열차하중 및 외부 환경에 노출되어 다양한 구조적, 재료적 손상을 받고 있어 30년 이상 공용 수명을 확보하지 못하고 교체되고 있는 실정이다. 침목의 적정 내구 연한은 통과톤수, 선로/노반조건, 날씨 등 다양한 외부원인에 의해 결정될 수 있겠으나 별다른 손상 없이 30년 이상 공용 중인 침목들도 있으므로 부설 후 다양한 외부환경 조건에 저항 할 수 있는 좋은 품질의 침목을 생산하는 것 또한 중요하다.

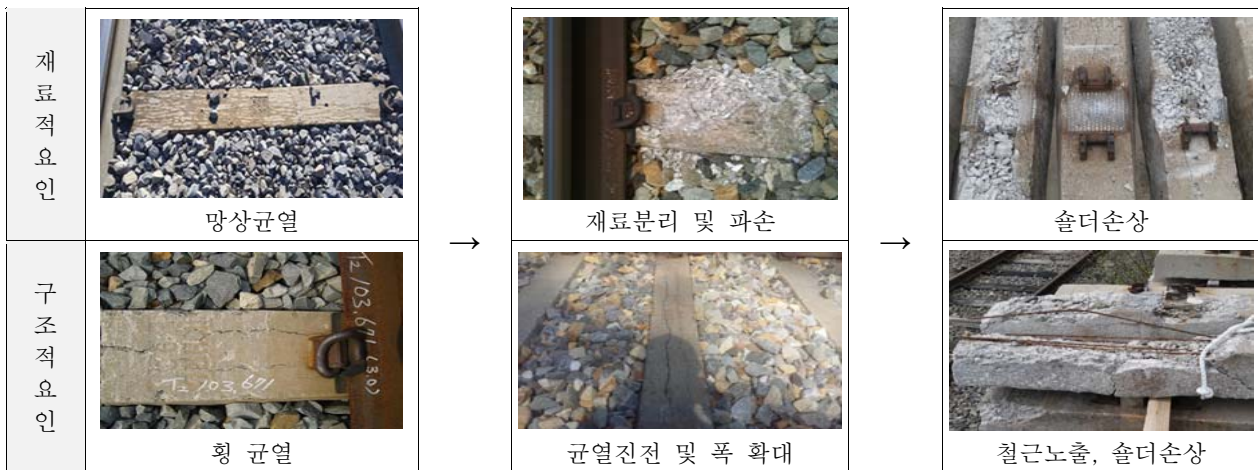
침목의 일반적인 손상유형은 구체 전체적으로 초기 망상균열 발생 후 재료분리가 급격히 진전되는 재료적 손상과 PS강재의 프리스트레스 도입 및 반복하중에 의해 길이방향으로 균열이 발생하는 구조적 손상의 두 가지로 대표된다.(Fig 1)

Fig 1. Representation types of damage of PSC sleeper

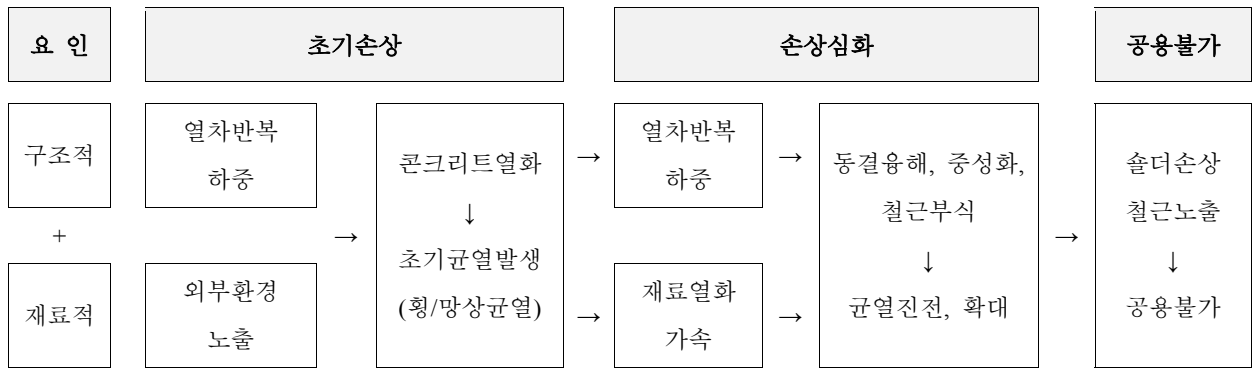
Table 1 The damage progress of PSC sleeper

침목의 일반적인 손상진행은 구조적, 재료적 요인에 의한 초기손상(횡균열, 망상균열 등) 발생 후 열차의 반복하중에 의한 구조적 손상과 기상작용에 의한 동결융해, 중성화 등 재료적 손상이 급격히 진전되는 손상심화 단계를 거쳐 솔더손상, 철근노출 등 침목의 기능유지가 불가능한 공용불가단계의 과정을 거친다.(Table 1)

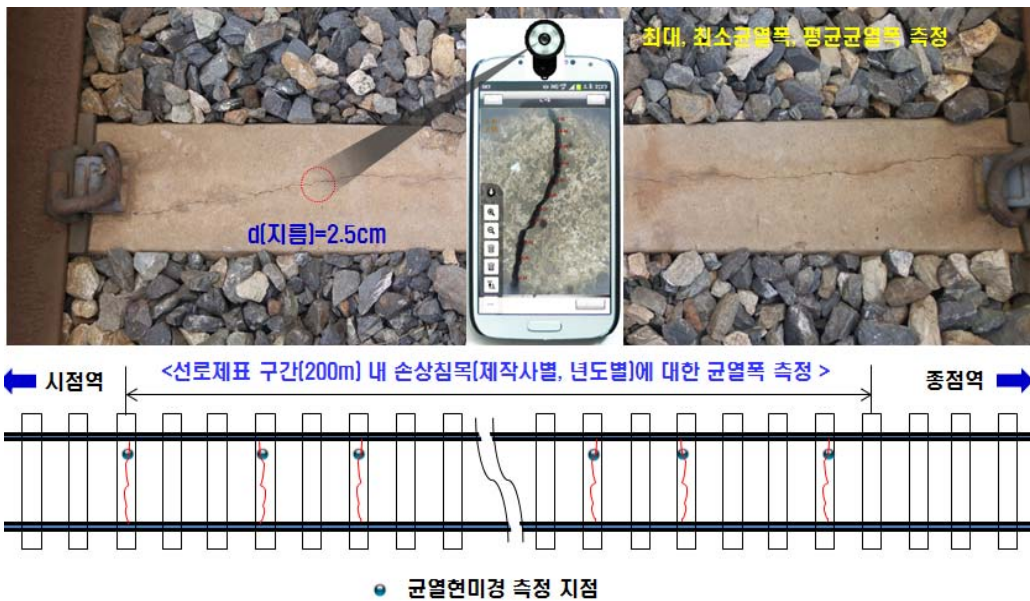
공용중인 침목의 손상현황을 파악하고자 침목교환공사 완료 후 균열, 재료분리 등 손상이 진행 중인 대표 샘플링 대상개소를 선정하여 육안조사와 균열폭을 측정하였다. 계측구간은 동일한 열차운행과 선로조건(R=600, 토공구간)에 다양한 제작사와 제작 년도의 침목이 부설된 개소로써 총 400m(선로키로정표 2개구간)구간이다.(Fig. 2)

Fig 2. Crack width measurement of PSC sleeper

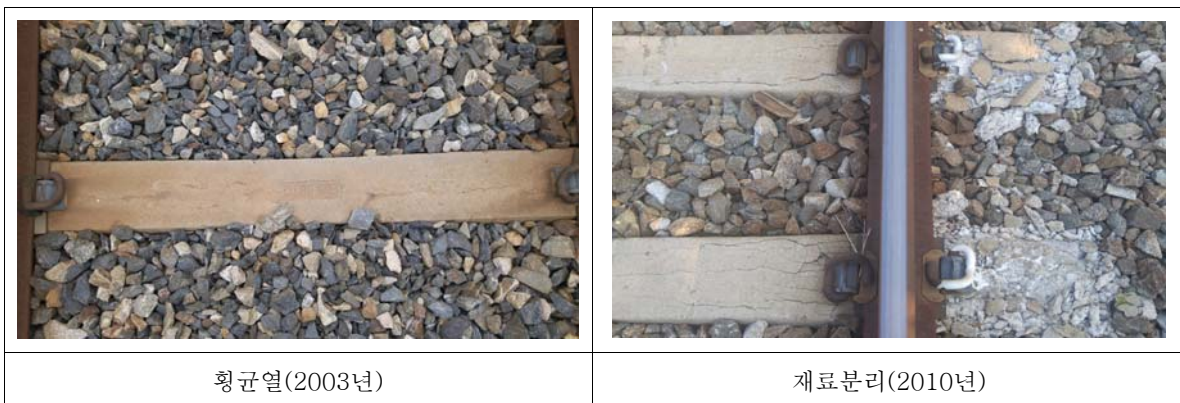
400m구간(선로키로정표 2개구간)에는 6개 제작사에서 1998~2010년까지 생산된 침목 총 680장이 부설되어 이 중 신축부 침목(22장)을 제외한 일반 침목 658장 중 손상이 진행 중인 침목이 91장으로 손상율은 약 14%로 조사되었으며, 손상유형은 재료분리(55장)와 횡균열(36장)이 대부분이다.

부설현황은 F사>B사>C사>A사 제품 순이었으며, E사('03), B사('03), F사('10)에서 침목손상이 관측되었다. 제작사별 20년 가까이 공용되었음에도 손상 없이 품질관리가 양호한 침목이 있는가 하면, 공용기간 6년째로 망상균열에 의한 재료분리 손상이 진행 중인 침목도 있어 제작사별 품질관리 차이가 있음을 확인 할 수 있다.(Table 2, Fig 3)

Fig 3. Major damage photos of PSC sleeper

침목의 장기 내구성능 확보는 제작단계부터 공용 후 유지관리단계까지 적절한 품질관리가 보장 될 수 있도록 제작사와 사용자간의 노력이 필요하다. 그러나 사용자 입장에서 장기내구품질에 가장 큰 영향을 미치는 공용 후 발생하는 초기손상은 원인조사 및 유지보수에 어려움이 있으므로 제작단계에서 품질관리 강화방안을 마련하는 것이 무엇보다도 중요하다.

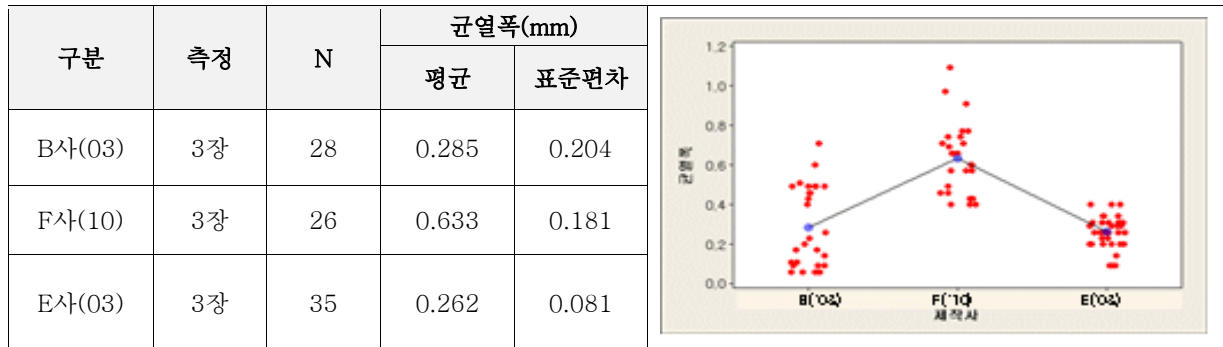
F사('10)에서 제작한 침목의 평균 균열 폭은 0.633mm, B사('03) 및 E사('03)에서 제작한 침목은 각각 평균 균열 폭 0.285mm, 0.262mm로 측정되었다.

구조적, 재료적 복합요인에 의해 균열이 진전되는 것이 일반적인 손상진행 단계이지만, 공용 13년이 경과된 B사 및 E사 침목은 0.3mm이하의 균열이 측정된 반면 재료손상은 없었으나 상대적으로 F사의 경우는 공용 6년 동안 0.5mm이상의 균열과 재료손상이 발생되어 구조적, 재료적 복합요인으로 손상이 진전되고 있음을 확인 할 수 있다. (Fig 4, Fig 5)

Fig 4. Measurement results of crack width

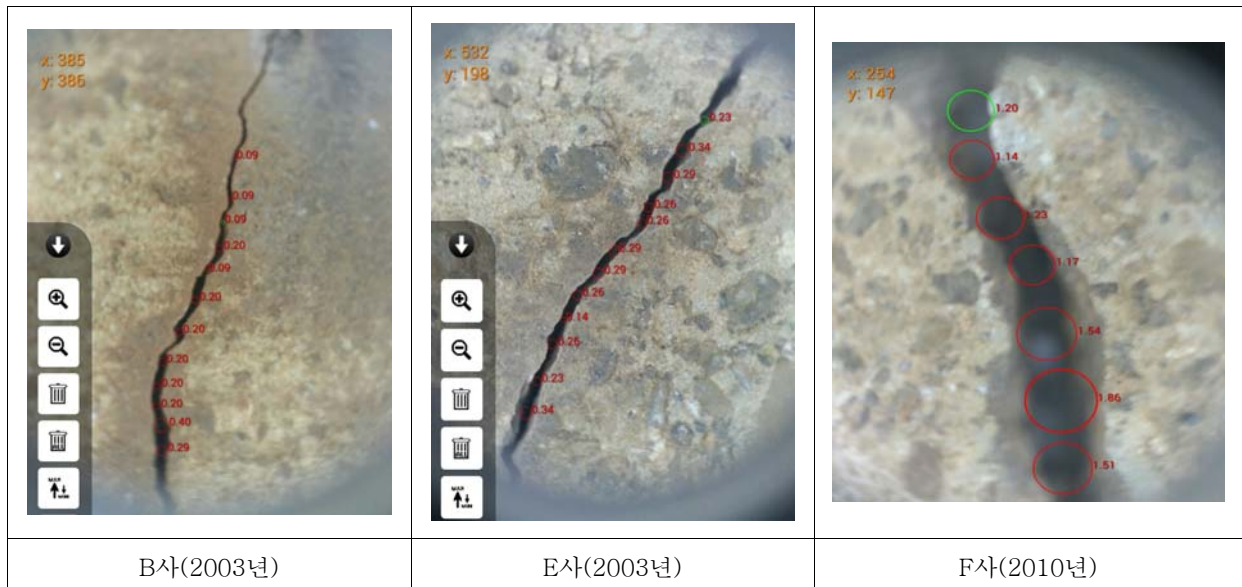
손상 진행 정도를 파악하기 위해 균열현미경을 이용하여 제작사별 임의 선정한 침목 3정에 대한 균열폭을 측정하였다. 균열 폭 측정은 균열현미경으로 균열이 포함된 지름 2.5cm를 사진 촬영하여 다수의 균열폭을 측정한 후 평균값을 구하였다.

Fig 5. Measurement photos of crack width
