## 도시철도 승강장 안전발판 시스템 현장 설치 연구

**Field application study of urban railway platform gap filler system**김중진\*<sup>†</sup>, 장창국\*, 박종일\*, 상현규\*, 이희엽\*, 박민흥\*\*Jung-Jin Kim <sup>\*†</sup>Chang-guk Jang<sup>\*</sup>, Hyun-kyu Sang<sup>\*</sup>, Hee-yeop Lee<sup>\*</sup>, Min-heung Park <sup>\*\*</sup>

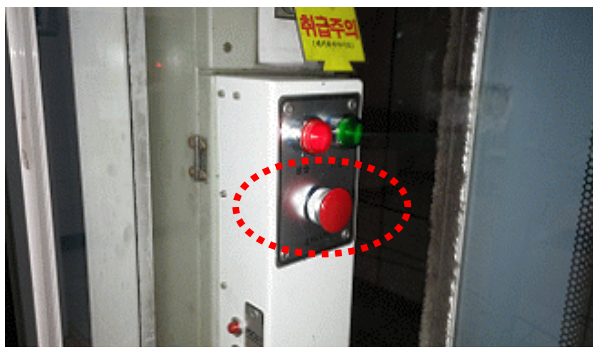
또한 안전발판이 상승한 후 하강이 안되는 경우 열차 승무원이 이를 인지하여 안전발판을 인위적으로 하강시키는 비상하강모드 시스템을 마련하였으며, 승무원의 인적 사고 발생 가능성을 최소화하기 위하여 안전발판과 연동으로 동작되는 기계적인 센서(전진감지 바)를 설치하여 열차가 안전신호를 무시하고 진입시 안전발판이 강제 하강되는 시스템을 구축하였다.

비상하강 버튼

Fig 6. Safety device of the safety scaffolding

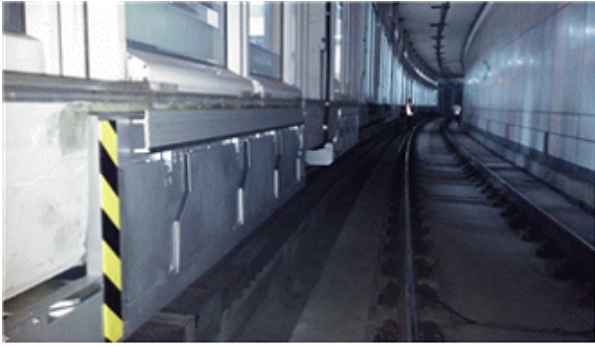
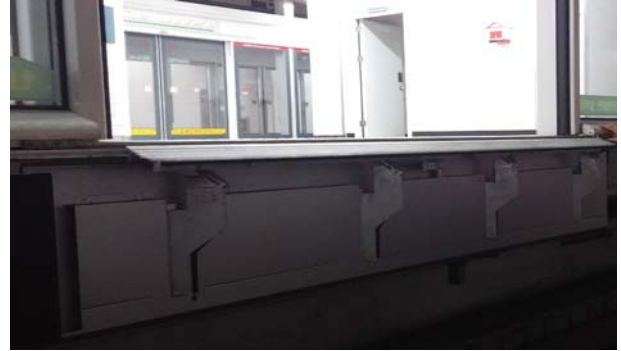
승강장 안전발판의 현장 설치를 위하여 2015년 6월부터 현장 조사 및 인터페이스 연구를 시작으로 11월에 1개의 시운전 모델 현장 설치를 완료하였다. 이후 약 4개월간의 시운전 기간을 거쳐 2016년 4월 안전발판 설치작업을 시작하였다. 이 후 2016년 7월 판암역 하선 8개소에 안전발판 설치를 완료하고 현재 안전하게 운용되고 있다.

Fig 7. Installation of the safety scaffolding

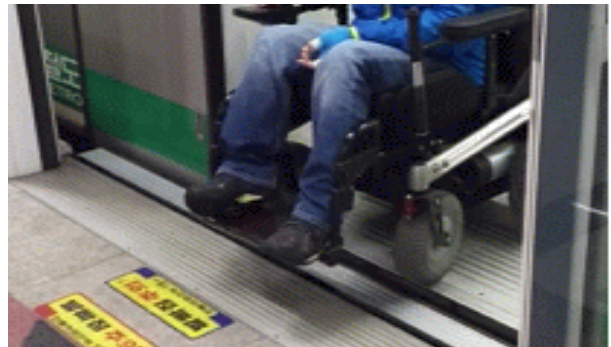
판암역 하선은 고정식 고무발판의 설치에도 불구하고 승강장과 차량 사이에 최대 간격은 16.2cm 였으며 나머지 7개소도 10cm 이상이였다. 그러나 기존의 고정식 고무발판을 제거한 후 접이식 안전발판을 설치하여 현재 8개소 모두 3cm 이내로 간격을 줄일 수 있었다.

Fig 8. Field operation of the safety scaffolding
