비개착 공사에 있어 철도 노반 자동화 계측관리 사례 분석

Case Study of the Automatic Measurement System around Railway roadbed on the Non-open Cut Method

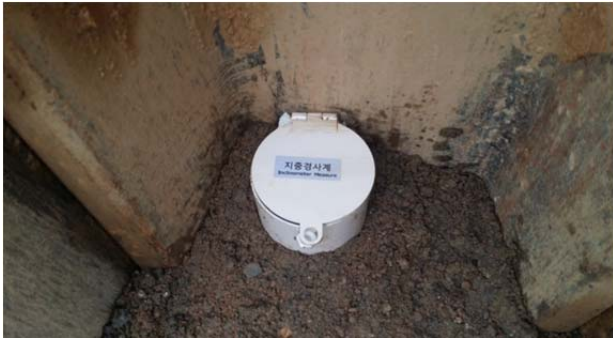
Fig. 3 지중경사계 설치

본 과업의 계측수량과 항목은 **Table 2** 및 **Fig. 3, 4, 5, 6**에서 나타난 바와 같다.

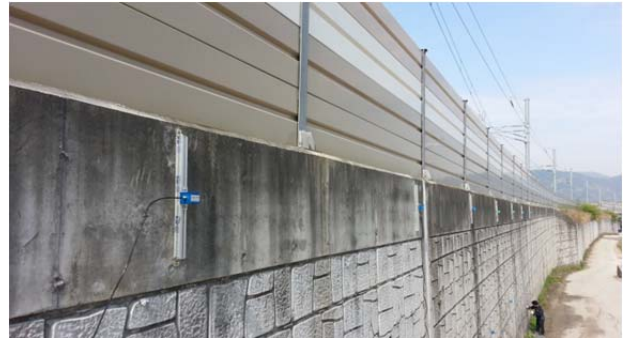
Fig. 4 구조물경사계 설치

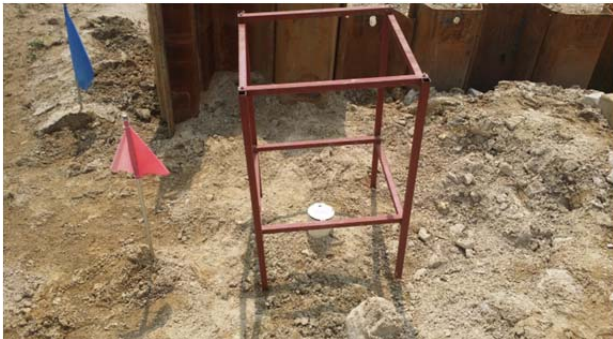
Fig. 5 지하수위계 설치

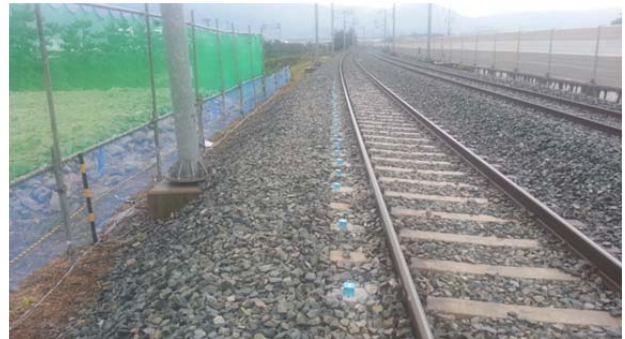
Fig. 6 선로 도상침하계 설치

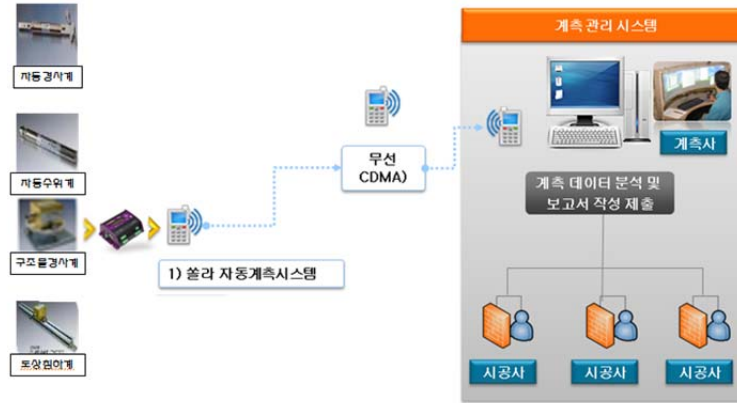
Fig. 7 자동화계측 시스템 흐름도

대상 현장에 적용된 계측은 실시간 문자 서비스 및 데이터 가시화가 가능한 자동화 시스템을 적용하였으며, 이는 철도 노반의 변위나 침하 발생 시 즉각적인 대응 체계를 확립하고, 상시 데이터 분석을 통해 문제점을 사전에 제거하고자 한다. **Fig. 7**은 자동화 계측시스템을 나타낸 것이다.
