## 7,8호선 전동차 주공기압축기 오일 교체주기 도출에 관한 연구

**A Study about the Proper Replacement Cycle Derivation  
of the Train Main Compressor Oil of SMRT Lines 7&8**

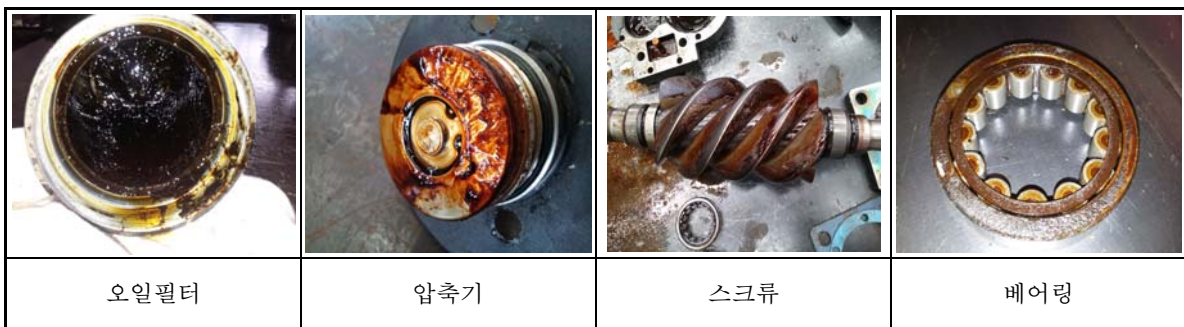
Fig.3 Associated fallouts caused by the oil discoloration

주공기압축기 오일 변색과 오일 슬러지화를 동반하여 순환배관 및 각종 필터류 등에 침착되어 방치시 기계적 손상으로 이어질 우려가 있으며, 주공기압축기의 1회 분해정비시(오일, 오일필터, 가스켓류 등 소모품 교체) 약 150만원 비용이 발생하고 있다.
