철도운행선 횡단 굴착공사가 도상침하에 미치는 영향에 관한 연구

A Study on the Effects of Track Subsidence in the Excavation under Railway

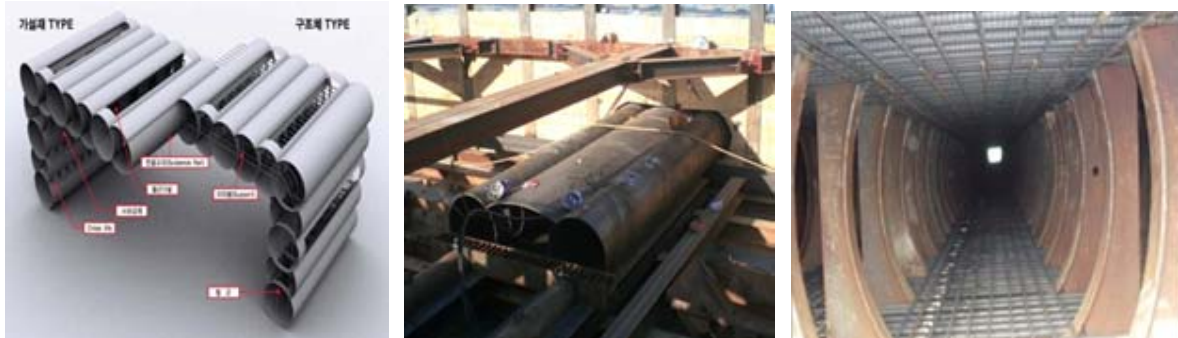
서울도시철도 8호선 선로에 사용된 굴착공법은 비개착 굴착공법인 UPRS공법으로 소형강관을 다발로 중첩되게 제작하여 지반으로 압입 후 강관 내부를 굴착하여 철근콘크리트로 강관 내부를 보강, 강관다발구조체를 형성하고 가설 지보재 및 구조물을 설치하는 공법이다. Fig.1은 UPRS공법에 대한 모식도이다.

Fig. 1 UPRS Process Overview

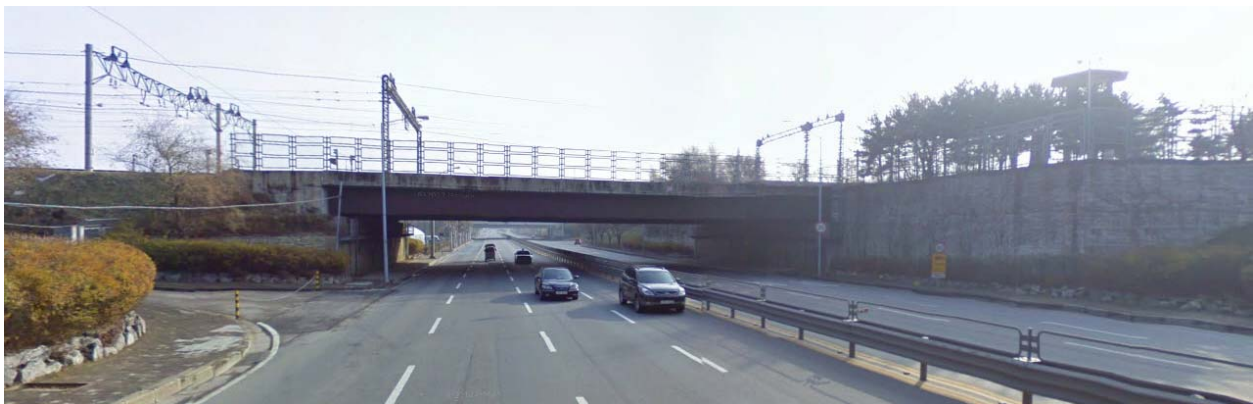
본 연구는 8호선 모란역~모란기지간 인입선 및 출고선 자갈도상에서 모니터링을 수행하였으며, Fig.2는 현장 전경을 나타낸다

Fig.2 View site of line No.8

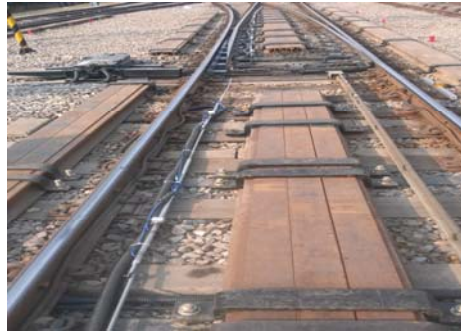
도상 변위를 측정하기 위하여 도상침하계 4개를 설치하여 약 8개월 동안 실시간 자동 계측을 실시하였다. 계측현황은 Table.1과 같고 Fig.3은 계측기 설치 그림이다.

Fig.3 View of measurement
