자기부상열차 비상롤러 속도 개선에 관한 연구

A Study on Improvement of Emergency Roller Speed of Magnetic Levitation Train

양성용^{*†}, 임경수^{*}, 노환희^{*}

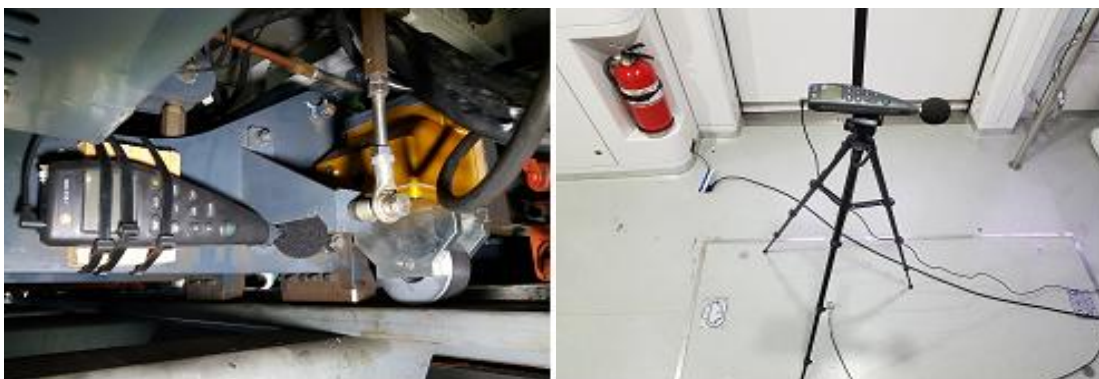
Fig. 3. Emergency roller noise measurement

- 한국기계연구원 시험차량으로 시험
- 소음 측정 구간 : 직선거리 구간
- 차량 주행 조건 : 20km/h 주행
- 소음 측정 위치
 - ① 차량 MC1 내부 3개 지점(앞쪽/중간/뒤쪽) 120cm 높이에서 측정
 - ② 20km/h 주행 시 비상롤러 근처에서 측정

기존 비상롤러 시스템과 비상롤러 개발품과의 소음을 비교하기 위해 같은 속도(20km/h)로 주행시의 소음 측정 결과를 비교하였다. 그 결과는 기존품에 비해 개발품에서의 발생 소음이 1dB가량 감소한 것으로 나타났다.

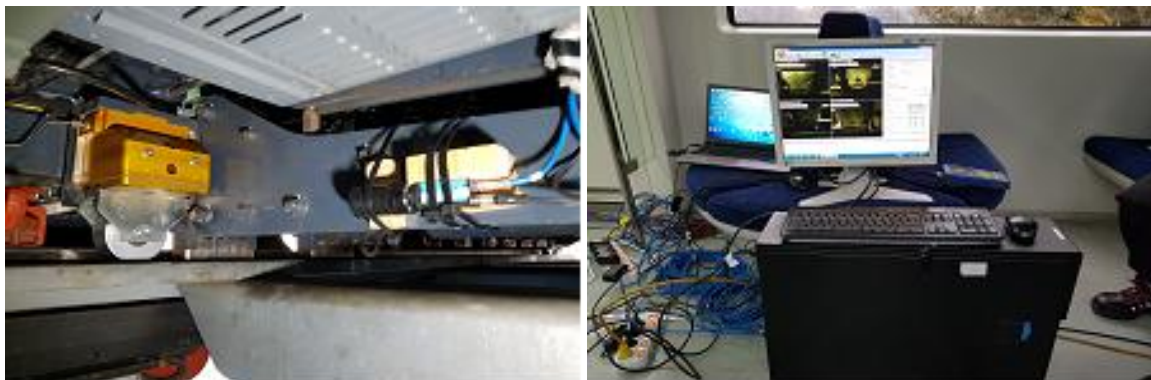
Fig. 4. Emergency roller motion picture shooting measurement

비상롤러 개발품의 동작상태를 촬영영상으로 확인해 보면 정지상태에서 동작상태로 변경 시 stroke 정상 동작하여 자기부상열차가 부상되는 것을 확인할 수 있다. 수회 반복하여 확인한 결과 비상롤러의 stroke는 정상 동작하는 것을 확인하였다. 다음으로 주행영상에서는 정지 상태에서 주행상태를 정확히 확인하기 위해 롤러에 표시를 해서 관찰한 결과 기존 비상롤러에서 발생했던 롤러가 레일에 밀착되지 않거나 헛도는 현상이 발생하지는 않았다. 비상롤러를 개선하고자 했던 주요현상은 사라졌다.
