철도운영기관 안전시스템 비교 연구

(서울, 도쿄, 오사카를 중심으로)

Railway operation agency's safety systems comparison research (with Seoul, Tokyo, Osaka as the center)

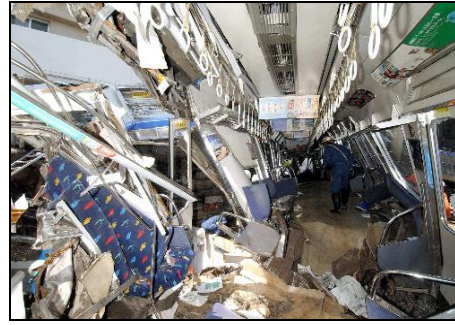
파손된 차량 내부
