## PSC침목의 재료적 손상현황 및 내구특성 조사 연구

### Investigation of Material Damage and Durability Characteristics of PSC Sleeper

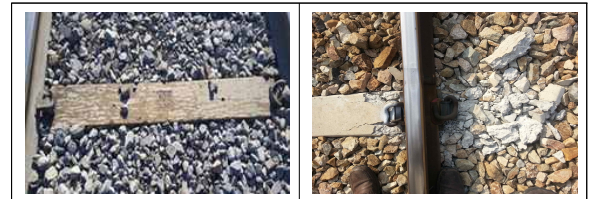
Fig. 1 초기망상균열 후 재료분리 심화

PSC침목의 재료적 손상은 초기 망상균열이 나타난 후 재료분리가 심화되면서 5년 이내 급격한 손상으로 확산되는 경우가 대부분으로 대부분 초기점검을 통해 하자보수처리하고 있다.(Fig.1)

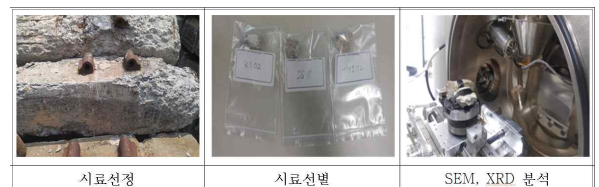
Fig. 2 샘플링채취 및 품질시험 프로세스

본 시험은 재료적 손상이 관찰된 PSC침목 3종(A사02, B사11, C사01)에 대한 손상원인 규명을 위해 Fig2와 같이 PSC침목의 콘크리트 파편을 물리적 충격 없이 샘플링하여 주사형 전자현미경 및 X선 회절분석을 시행하였다.

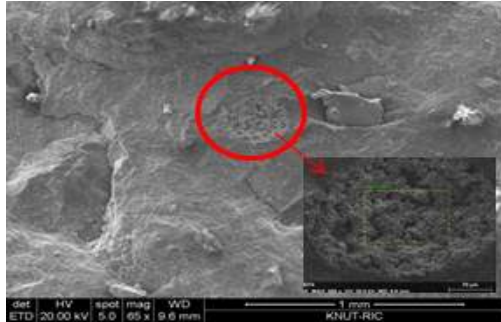
주사형전자현미경 분석 결과 그림 Fig3과 같이 화학적 침식에 따른 재료적 손상에서 주로

발생되는 반응생성물 Ettringite, gypsum, thaumasite 등 다양한 상조성(相組成)이 관찰되었다.

반응생성물 유사 상조성(a)

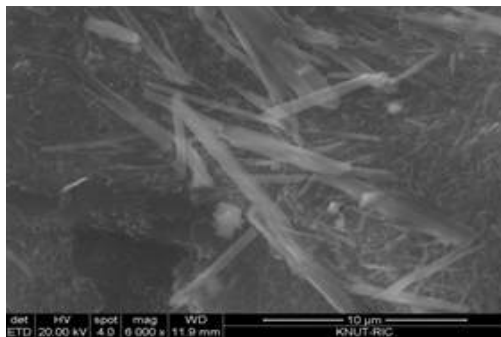
반응생성물 유사 상조성(b)

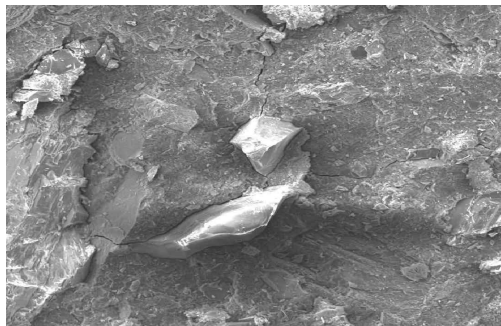
골재와 사이 균열(c)

Fig. 3 조직관찰결과 반응생성물 상조성

본 연구는 재료적 손상이 있는 PSC침묵을 샘플링하여 SEM, XRD분석을 수행하였으며, 분석결과 황산염 침식에 의한 반응생성물인 Ettringite, Gypsum, Thaumasite 등 다양한 상조성(相組成)과 골재와 골재 사이 페이스트 부분으로 균열이 발견되어 손상원인은 반응성 골재사용에 따른 알칼리골재반응(ASR) 또는 양생문제로 발생하는 지연에트린자이트(DEF)로 예측된다. 또한 이러한 손상은 제작과정에서의 품질관리 문제로 추정된다.

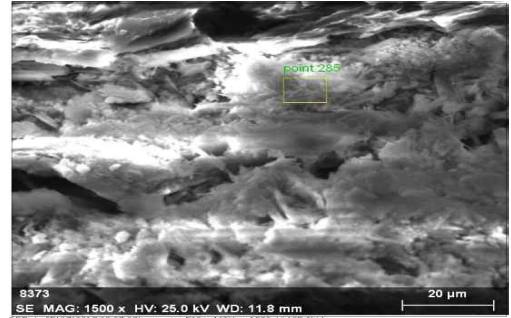
Fig. 4 EDS분석 결과 상조성

반응생성물에 대한 화학성분을 관찰하기 위해 EDS분석을 시행 한 결과 Fig.4와 같이 일반적인 콘크리트 구조체에서 확인 할 수 있는 시멘트의 주요 조성광물인 O, Ca, S, Al 등이 검출되었으며, 제작사별 조성광물의 차이는 확인 할 수 없었다.

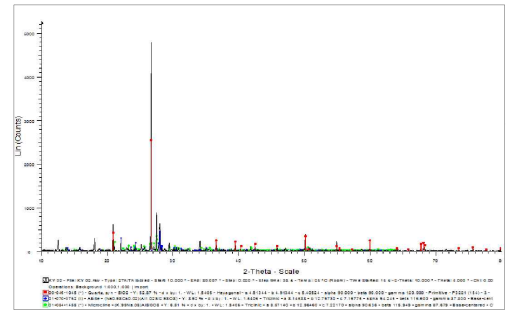
Fig. 5 XRD분석 결과 성분분석

해당 시편내의 광물의 조성 종류를 파악하기 위해 X-ray Diffractometer에 의한 정성분석을 실시하였다. PSC침묵에서 샘플링한 각 시료별 분석 결과를 다음 Fig.5에 나타내었다.

각 시료별 광물 조성은 대부분 골재 성분해 해당하는 SiO<sub>2</sub>(Quartz), Na<sub>2</sub>O·Al<sub>2</sub>O<sub>3</sub>·6SiO<sub>2</sub>(Albite), KAlSi<sub>3</sub>O<sub>8</sub>(Microcline)계의 광물이 주종을 이루고 있으며, 시멘트 수화 생성물인 Ettringite, Calcium Sulfur Oxide Hydrate, Portlandite 등은 미미하게 관찰되었다.
