부산도시철도 2호선 스크류공기압축기 유지관리 사례연구 Busan Urban Railway Line 2 Screw Air Compressor Maintenance Case Study

초 록 부산도시철도 2호선 전동차는 철제차륜형식 중량전철 차량으로 6칸 1개 편성으로 운행하고 있다. 후부차에 설치되어 있는(※ 선두차 무급유공기압축기) 스크류방식 공기압축기는 흡입 공기를 압축하는 에어엔드 압축부와 에어엔드 회전 동력을 전달하는 전동기 동력부, 공기/오일 냉각 기능의 냉각부로 구분된다. 전동차 운행 중에 발생한 공기압축기 이상 현상은 누유, 냄새, 소음, 과열 등이 있으며, 특히 여름철 과열 시 오일 변색을 동반한 냄새가 발생하였다. 스크류공기압축기는 제동장치 압축공기 생성을 위하여 부품의 신뢰성 및 기능을 확보하도록 소모품 교체 및 특성 관리를 통해 중점 관리 할 필요가 있다. 본 연구는 스크류공기압축기 이상 현상에 대한 원인과 개선 대책을 공유하여, 향후 철도 차량 공기압축기의 유지보수에 참고 자료로 활용되기를 기대한다.

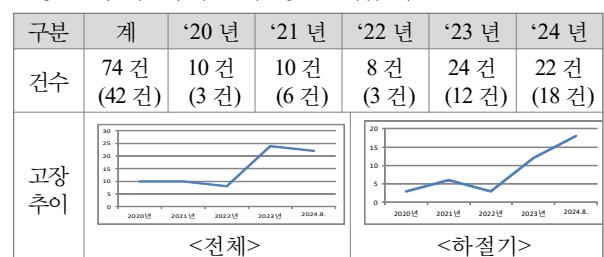
Table. 2 연도별 고장검수

최근 5년 스크류공기압축기 고장 건수는 증가추세이며, 특히 하절기[7~9월 42건 (58%)] 중 ‘23~24년 고장 건수가 가파르게 상승 하였다. (표2)

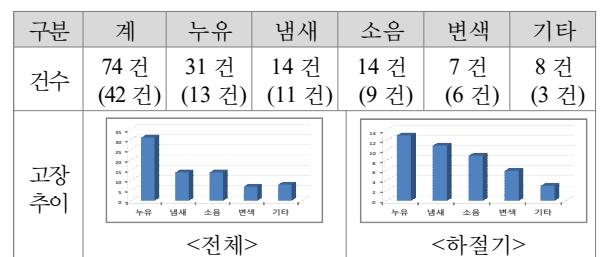
Table. 3 유형별 고장검수

전체 고장(누유>냄새 · 소음>변색>기타) 대비 냄새, 소음 발생은 28건(39%)이며, 하절기 (7~9월) 20건 (71%)이 발생(냄새 > 소음) 하였다. (표3)

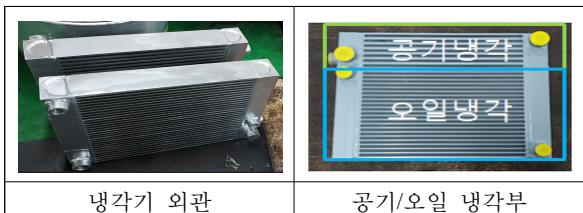
Fig. 8 공기/오일 냉각기

발생원인공기/오일 냉각기(그림8)는 공기/기름탱크로부터 오일온도 72°C 이상일 경우 온도조절밸브는 개방되어 오일 냉각 기능과 압축된 공기를 냉각 후 제동장치로 공급하는 기능의 장치이다.

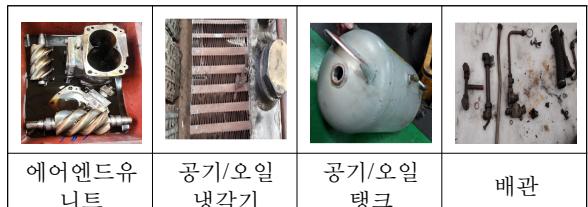
Fig. 10 내부 세척 대상 부품 선정

세척 대상 부품(그림10)으로 에어엔드유니트 등 4종을 선정하여 전문업체로 하여금 세척 후 1년간 영업운행 차량의 오일 변색을 확인 결과 양호(그림11)한 결과를 확인하였다.

냉각기 냉각 효율 저하는 주변 온·습도 상승(여름철) 시 과열이 심화되어 냄새 발생의 원인이 되므로 냉각기를 포함한 각종 부품 내부의 완벽한 세척이 필요하다.

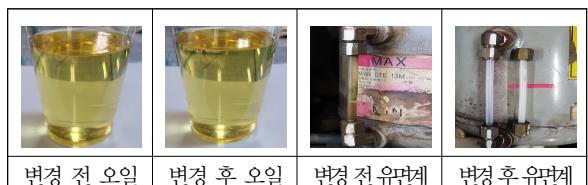
Fig. 12 변경 오일 변색 경과

검토 결과 오일 제작사의 변경 오일에 대한 성능과 기존 사용 중인 오일과의 호환성 테스트 결과 등의 분석을 토대로 변경 적용하였으며, 또한 오일 유연계의 오일 변색 시인성 개선을 위해 내산·내열에 변색·변형이 없는 투명 재질로 변경 적용(그림12)하였다.
