## 우크라이나 전동차의 공기 기적 개선에 대한 고찰

### A Study of Air Horn Modernization for Ukraine EMU

**Abstract** The purpose of this study is to compile the knowledge and experience regarding air horn modernization for Ukraine EMU in service operation of winter climate. In order to fulfill this purpose, the problems and measures related to snow damaged are review.

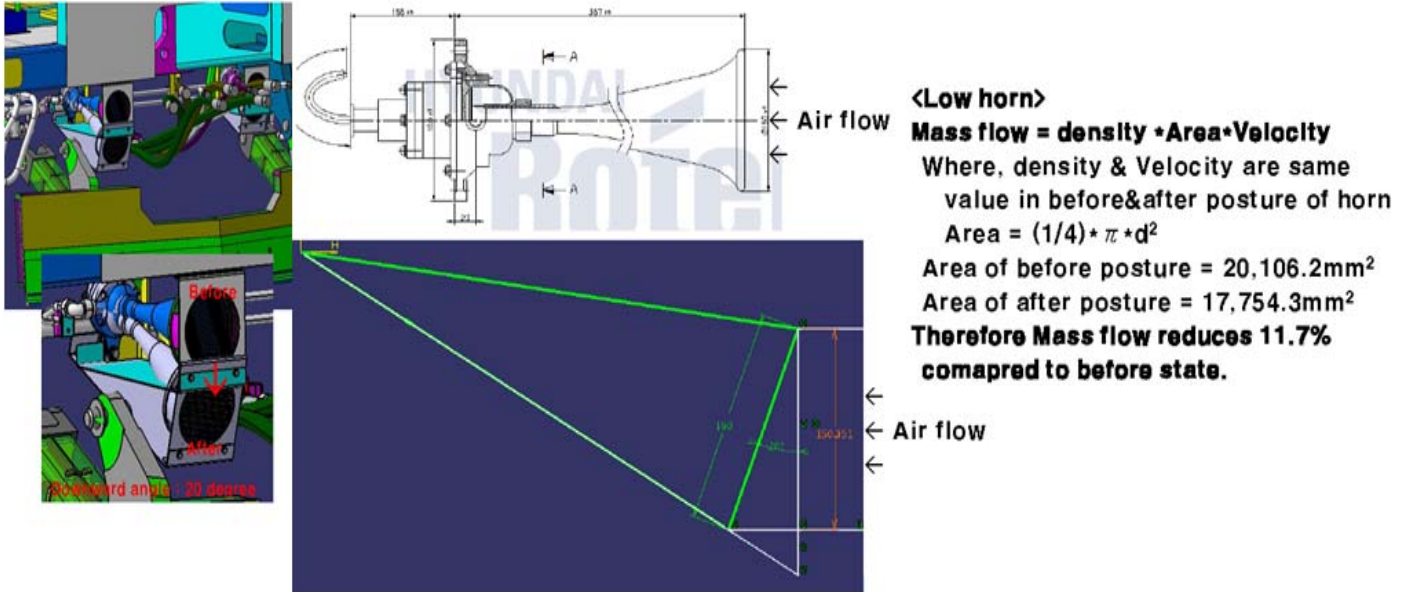
**Table 1** 커버 적용 전.후 음압 측정 값 비교(2013.03.08)<sup>[4]</sup>

편성		Low 혼 데시벨(dB(A))		High 혼 데시벨(dB(A))	
		보호커버적용 전	보호커버적용 후	보호커버적용 전	보호커버적용 후
9	MC1	113	111	114	106
	MC2	112	109	114	106

이 개선 방안은 타격에 의한 손상을 개선할 수 있으나 외부 오염물질 및 눈에 의한 막힘이 한계를 가지고 있기 때문에 Fig. 5와 같이 커버 씌움의 방안을 추가적으로 적용하고 있다.
