급곡선구간 비대칭 레일연마 효과분석

Analysis of effect of asymmetrical rail grinding in sharp curve section

In this study, rail maintenance method which extends use period of rail is presented to reduce defects and wear of rail and wheel by asymmetrical rail grinding in the North Daejeon linking section of Kyungbu high-speed railway.

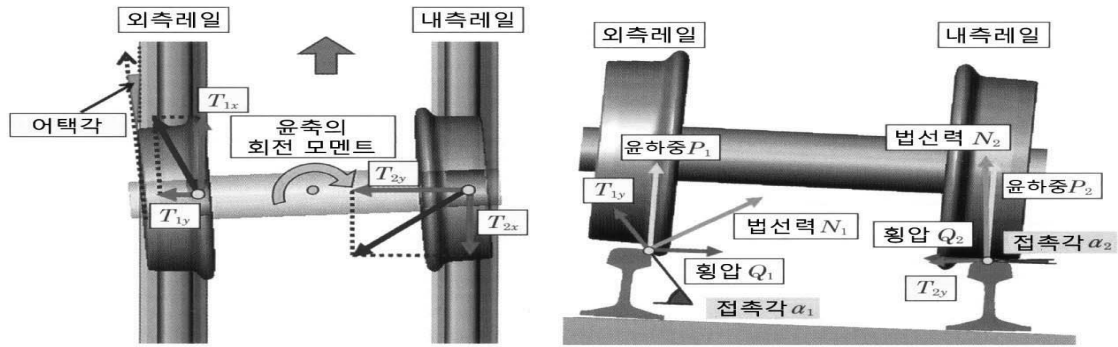
곡선구간을 차량이 통과하는 경우 Fig.1에서와 같이 외측측과 내측측에서 주행거리에 차이가 있으므로 차량이 곡선을 통과하면 내륜은 공회전 또는 외륜은 미끄러짐을 일으켜 레일 파상마모 발생하고 경우에 따라서는 외륜의 플랜지가 횡압을 수반하여 외측레일 측면에 접촉 주행하여 소음이나 레일 측면 마모발생의 주 원인이 되기 때문에 그 원인을 제거하기 위하여 비대칭 레일연마를 시행하였다.

Fig. 1 Interaction of wheelset and force

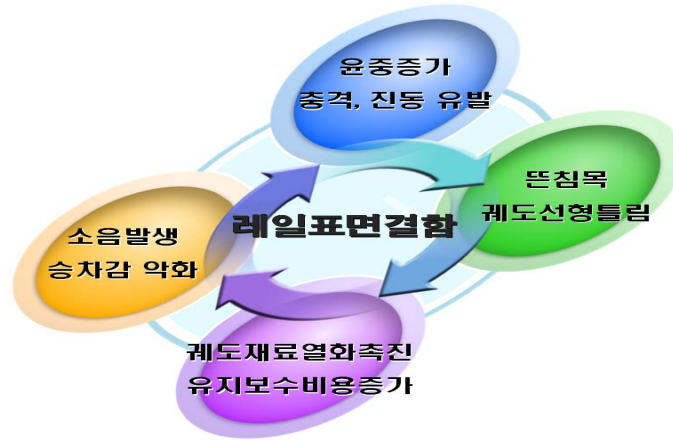
뜯침목 및 궤도선형틀림의 원인으로 작용한다. 뿐만 아니라 궤도재료(레일, 침목, 도상자갈) 열화를 촉진시켜 사용수명을 단축시키므로 유지보수 비용 증가 및 소음발생, 승차감 악화 등 Fig.3과 같은 악순환으로 이어지므로 철도 이용 승객 및 인근 주민에게도 악영향을 미친다.

Fig. 3 Influence of rail surface defect
