고속철도 자갈도상 궤도 뜯침목 유지관리

unsupported sleepers maintenance of HighSpeed Railway ballast track

심광섭*, 김명수*, 유승원**, 신정수*, 전일식†

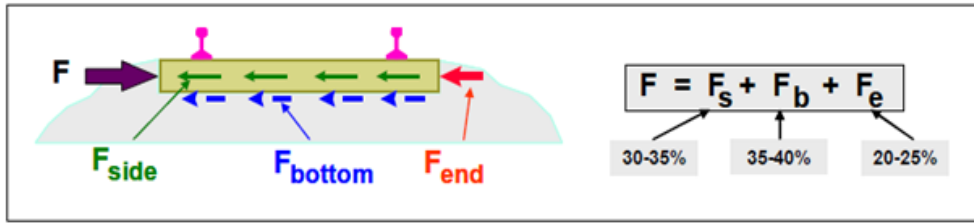
Fig. 2 Track irregularity mechanism and Wear ballast

뜬침목은 또한 침목 저면 마찰력 저하로 인해 약 35-40%의 도상 횡저항력의 감소로 방향 틀림에 영향을 주게 되며 Fig. 2와 같이 모식할 수 있다.

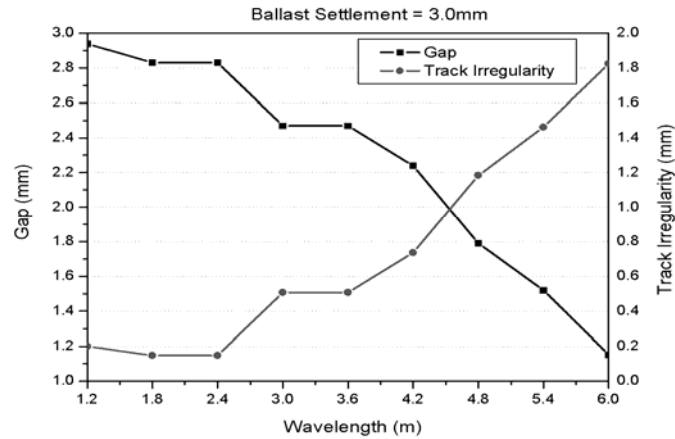
Fig. 4 Track irregularity and the excitation wavelength specific amount

도상침하에 따른 뜬침목 공극은 궤도틀림에 영향을 주나 Fig. 4와 같이 다른 과장대역에서 다르게 나타나며, 보통은 침목 3정(2.4m)까지는 궤도틀림량이 크지 않게 나타난다. 하지만 6m 과장을 넘게 되면 선형적으로 뜬침목 공극은 작아지고 궤도틀림량은 크게 되어 공극과 궤도틀림량은 반비례하는 결과를 보여준다. 따라서 온전히 뜬침목을 제거하여 궤도틀림으로 급진되는 것을 예방하려면 적어도 뜬침목 정수는 2정 이하로 관리하여야 한다.
