고속선 터널내 전차선로 금구류 부식원인 연구

A Study Metallic causes corrosion into high-speed railway catenary inside of tunnel

이병곤*, 신영식**

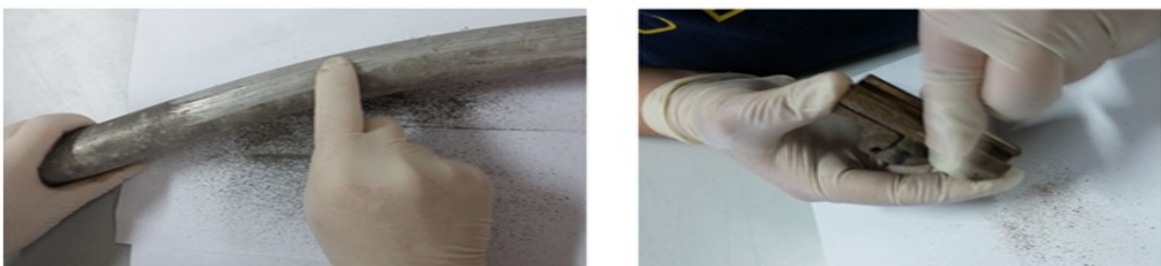
Fig. 4 금구류 먼지 분리

금구류의 표면은 대부분 두꺼운 먼지층이 존재하였으며, 먼지를 제거하였을 경우 깨끗한 금속표면이 노출되었으며 방청작업이 이루어지지 않은 클램프류(청동합금류)의 경우, 일부 표면에서 표면이 부풀어 오르는 부식이 관찰되었다. 금구류 표면에 존재하는 먼지의 주요 성분은 철(Fe)과 칼슘(Ca)이며, 이들 물질은 레일성분 및 시멘트 성분으로 터널 내외부에 존재하는 먼지의 영향으로 일부 산화물을 형성하는 부식현상도 나타나고 있으며 일부 금구류 표면에 부식성 물질(S, Cl)의 존재가 확인되어 부식 촉진에 영향을 주는 것으로 사료된다.
