화물열차의 경합탈선 사례 분석 및 방지대책

Cause analysis and preventive measure for concurrent derailment of a freight train

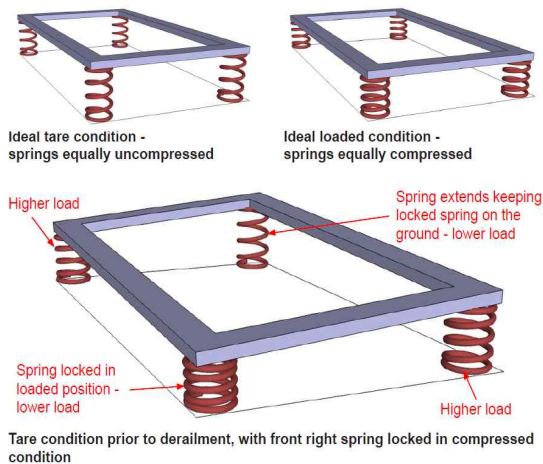
사고차량의 탈선은 차륜이 뛰어 올라 발생되었으며 이러한 탈선형태는 사고현장의 선형조건 및 선로상태 등을 고려할 때 현수장치의 결함과 선로에서의 충격하중이 경합하는 경우 발생할 수 있을 것으로 분석되었다.

현수장치의 결함은 대차프레임의 손상 또는 뒤틀림, 스프링의 손상 및 고정을 말하며 이러한 결함으로 인해 운 중의 불균형이 발생할 수 있다.

Fig. 2 Representation of the effect of locked suspension on wheel loads

프릭션블럭과 사이드프레임의 홈이 서로 맞물리지 않도록 유지관리기준과 유지관리 체계를 정비하고 이행여부에 대한 철저한 감독이 필요하다. 또한 현수장치의 정상적인 기능유지를 위해 각 부품 별 마모한도 지키고 부품의 손상 및 탈락 유무에 대한 확인 절차를 명확히 할 필요가 있다.
