철도운영기관 장비열차 탈선사고 원인분석 및 대응방안 연구

A Study on the Causes & Methods about Trolley Derailment Accidents in Railroad Operation

이진호[†]Jin-Ho Lee[†]

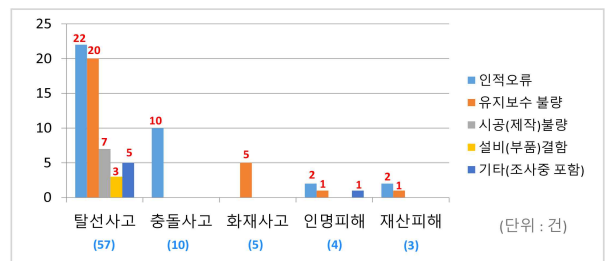
Fig. 1 Types of railroad accidents

최근 10년간 발생한 철도사고 현황을 살펴보면 그림 1과 같이 총 79건의 사고가 발생하였으며, 유형별로 살펴보면 탈선 사고가 57건으로 전체사고의 72%를 차지하고 있다.

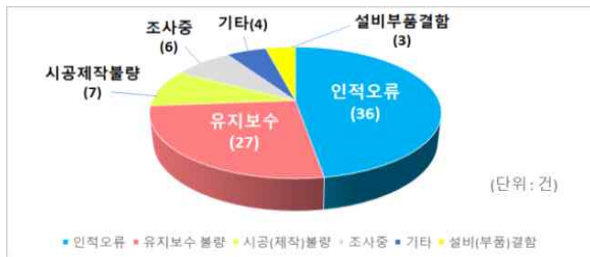
Fig. 2 Causes of railroad accidents

원인별로 철도사고 현황을 살펴보면 그림 2와 같이 총 83건 중 인적오류가 36건으로 가장 많았고, 다음으로 차량 및 유지보수 불량이 27건을 차지하였다.
