## 선제적 예방보수를 위한 레일품질 관리 고도화 방안 연구

## A study of Rail Quality control Advancement for Proactive Preventive Maintenance

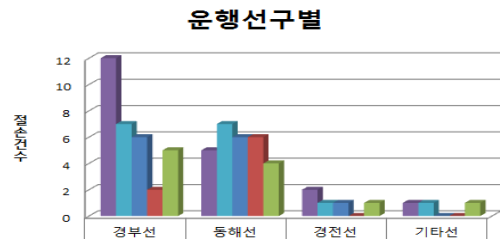
합계	선구별			
	68	경부선	동해남부선	경전선	기타선
2011	20	12	5	2	1
2012	16	7	7	1	1
2013	13	6	6	1	
2014	8	2	6	0	
2015	11	5	4	1	1

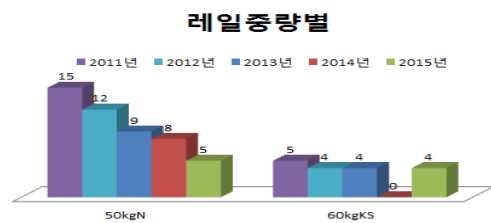
Table. 6 레일 중량별 훼손 현황

레일 중량별 분석결과 전체 레일 중 63.8%를 차지하고 있는 50kgN가 75%의 비중을 차지하였다.

년도별	합계	50kgN	60kg
	68	51(75%)	17(25%)
2011	20	15	5
2012	16	12	4
2013	13	9	4
2014	8	8	-
2015	11	7	4
