영상기반 에스컬레이터 사고 감지 기술

Image-based Escalator Accidents Detection Technology

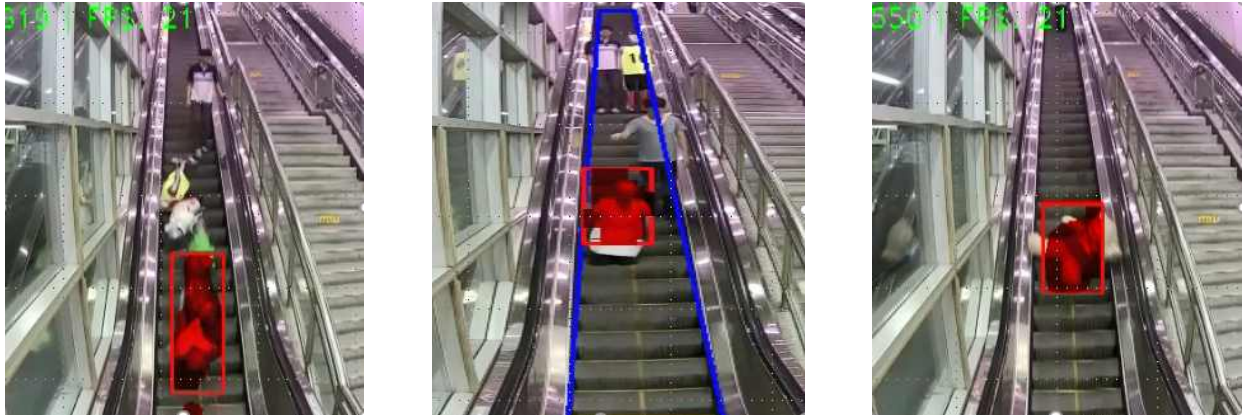
Fig. 1 영상기반 에스컬레이터 사고 감지 적용 예

수 있다. 본 논문에서 제안하는 영상기반 에스컬레이터 사고 감지 기술은 CCTV를 통해 전달받는 에스컬레이터 영상들에 Dense Optical Flow 알고리즘을 적용하여 에스컬레이터와 그 위에 위치한 사람 및 물체들의 움직임 변화 정보를 획득하고 이를 분석하여 사고를 감지한다. 구체적으로 움직임 변화 정보는 각 픽셀별 각도 변화 정보를 의미하며 이 각도가 일정 각도(e.g. 30 ~ 150도)에 해당하는 픽셀영역을 사고 후보 blob으로 생성한다. 그리고 이 후보 blob이 일정 크기(e.g. 3500 pixels)와 시간(e.g. 3 frames) 이상으로 유지되면 최종적으로 사고 blob으로 감지한다.
