# 기능성 나노코팅 절연애자 현장 적용 연구

## Study on Functional Nano-Coated Isolated Insulator application

**초 록** 터널 내 분진은 대부분이 규소(Si), 철(Fe) 등의 도전성 물질이며, 이러한 물질이 애자표면에 쌓여 절연 성능을 저하시킨다. 절연 성능 저하로 인한 애자섬락 사고를 방지하기 위해 철도 운영기관들은 애자의 표면을 개선하기보다는 주기적인 청소를 통해 사고를 예방하고 있으며 절연 애자의 오염물을 제거하기 위해 자체 시행 또는 외주 용역의 방법으로 약 230만원/km의 비용을 주기적으로 소모하고 있다. 하지만 이를 시행하기 위해서는 많은 인력이 필요 하며 또한 손담기로 인한 비효율과 안전사고에 대한 문제점이 상존하고 있다. 국가연구과제를 통해 개발된 내오염성이 향상된 기능성 나노코팅 절연애자는 이러한 문제 해결에 도움을 줄 수 있으며, 개발품의 현장적용을 통해 얻은 결과는 유지보수 효율 향상과 이에 따른 예산 절감을 가능하게 함으로써 철도 운영에 도움이 될 것이다.

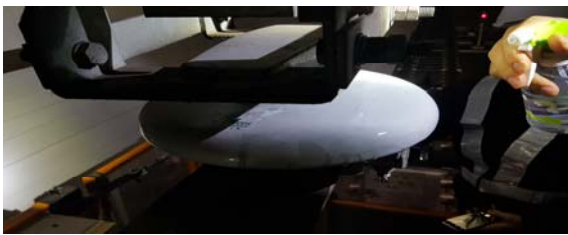
Fig. 1 Pollution cleaning test using spray

설치 6개월 후에 청소용이성 등 세척효과를 검증하기 위해 스프레이를 이용한 물분무 시험을 시행하였다. 용매는 미온수를 사용하였으며 주위에서 흔히 볼 수 있는 범용 스프레이를 사용하였다. 시험방법은 해당 절연애자에서 약 20~30cm 떨어진 거리에서 미온수가 담긴 스프레이를 분사해 오염물질이 씻기는 정도와 미온수가 흘러내린 후 오염물질의 잔존 여부 및 손닦기 과정을 거친 후의 상태를 확인하였다. 또한 기존의 절연애자와 비교하기 위해 1호선 관암역에 설치되어 있는 절연애자를 대상으로 같은 시험을 시행하였다.

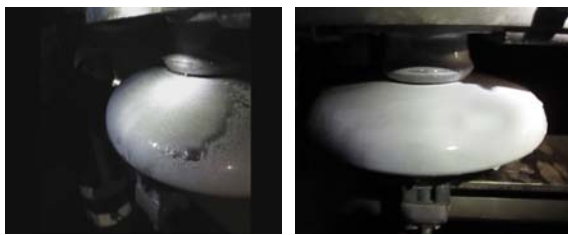
기존 절연애자      나노코팅 절연애자

Fig. 2 After spraying water spray

스프레이를 이용한 물분무 시험 결과 나노코팅 절연애자의 세정 정도가 일반 절연애자와 비교해서 뛰어나다는걸 알 수 있었다. 일반 절연애자의 경우 미온수가 담긴 스프레이 시험 후에도 오염물질이 닦이지 않아 손닦기를 이용한 세정 작업을 해야만 했다. 하지만 나노코팅 절연애자의 경우 스프레이 분사만으로도 세정작업이 양호하게 되었다. 또한 시험 후 애자의 절연성능 등 기본적인 성능 시험을 확인하기 위해 설치한 나노코팅 절연애자 중 일부를 탈거해 전기연구원에 시험 의뢰하였으며 절연성능 등 기본적인 성능에 이상없음을 확인하였다.

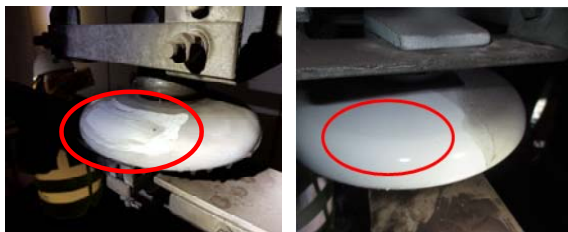
기존 절연애자      나노코팅 절연애자

Fig. 3 Hand wiping process for residues
